LE GLISSEMENT DE TERRAIN DE LA VALETTE ALPES DE HAUTE-PROVENCE - FRANCE

SURVEILLANCE - SYSTEME D'ALARME

par F.COMBES *

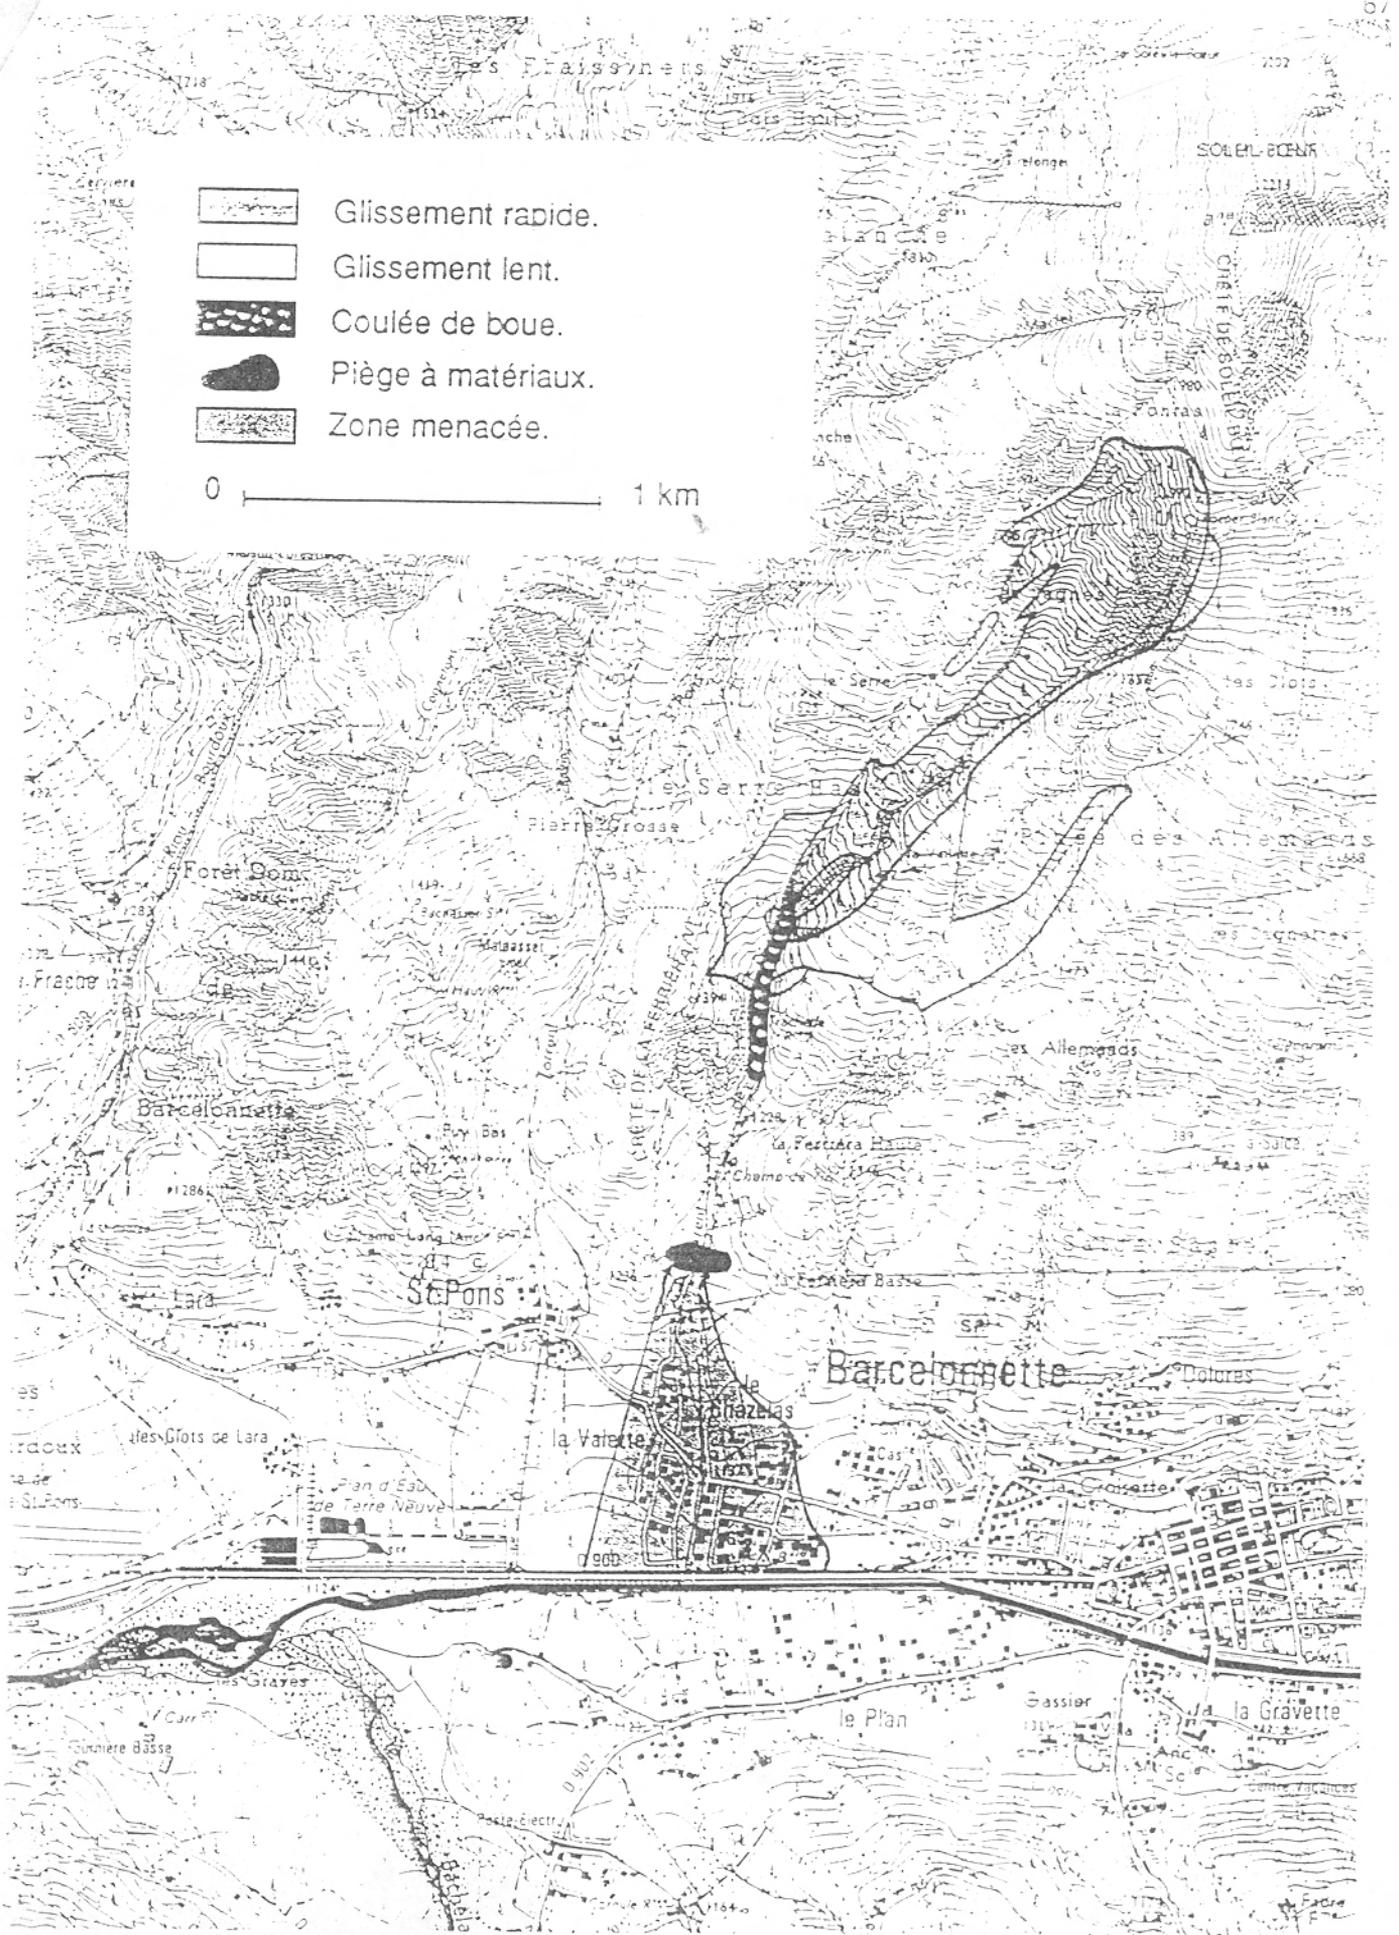
Glissement rapide.
-

Glissement lent.
-

Coulée de boue.
-

Piège à matériaux.
-

Zone menacée.
