Chardon Michel. Géomorphologie et risques naturels : l'éboulement de Séchilienne (Isère) et ses enseignements. In: Revue de géographie alpine, tome 75, n°3, 1987. pp. 249-261;

Michel CHARDON

Géomorphologie et risques naturels : L'éboulement de Séchilienne (Isère) et ses enseignements

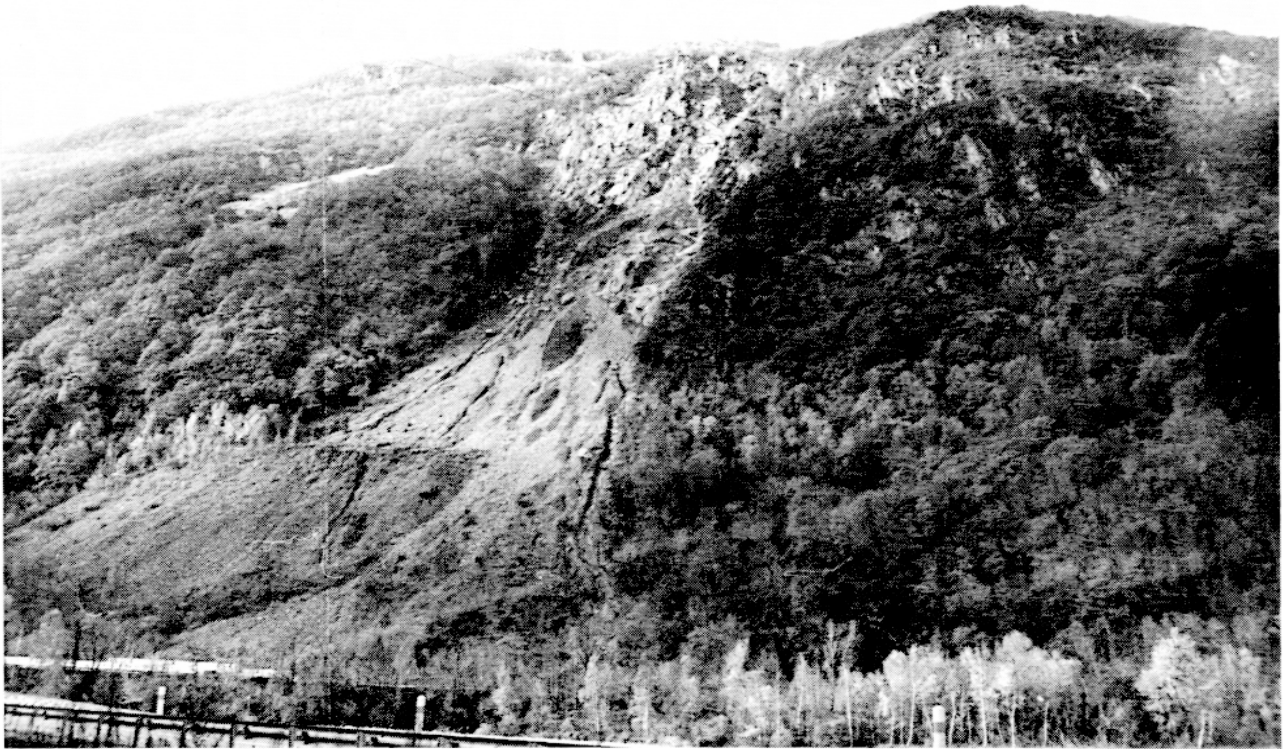
Photo 1. — Vue générale de l'éboulement des Ruines à Séchilienne, 17 novembre 1987 depuis la déviation de la N. 91. On distingue la partie haute rocheuse en voie de désintégration et le talus d'ébouilisation sillonné de ravines d'écoulement. A gauche, la tache claire (zone déboisée) est le secteur en voie d'ébouilisation rapide et d'évolution accélérée.

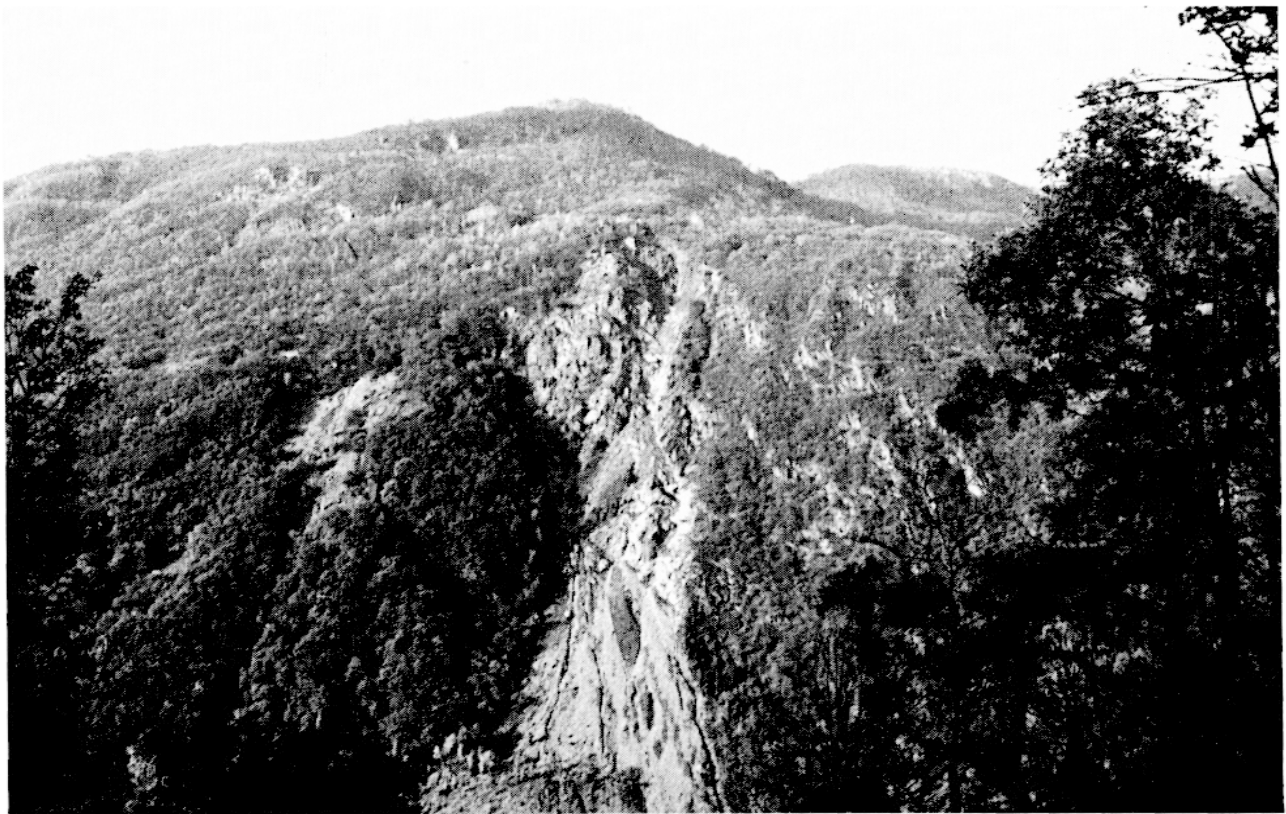
Photo 2. — Eboulement de Séchilienne vu du versant opposé le 17 novembre 1987. Cette photo de la partie haute fait apparaître l'importance des zones disloquées en voie d'ébouilisation et le rôle du ruissellement.

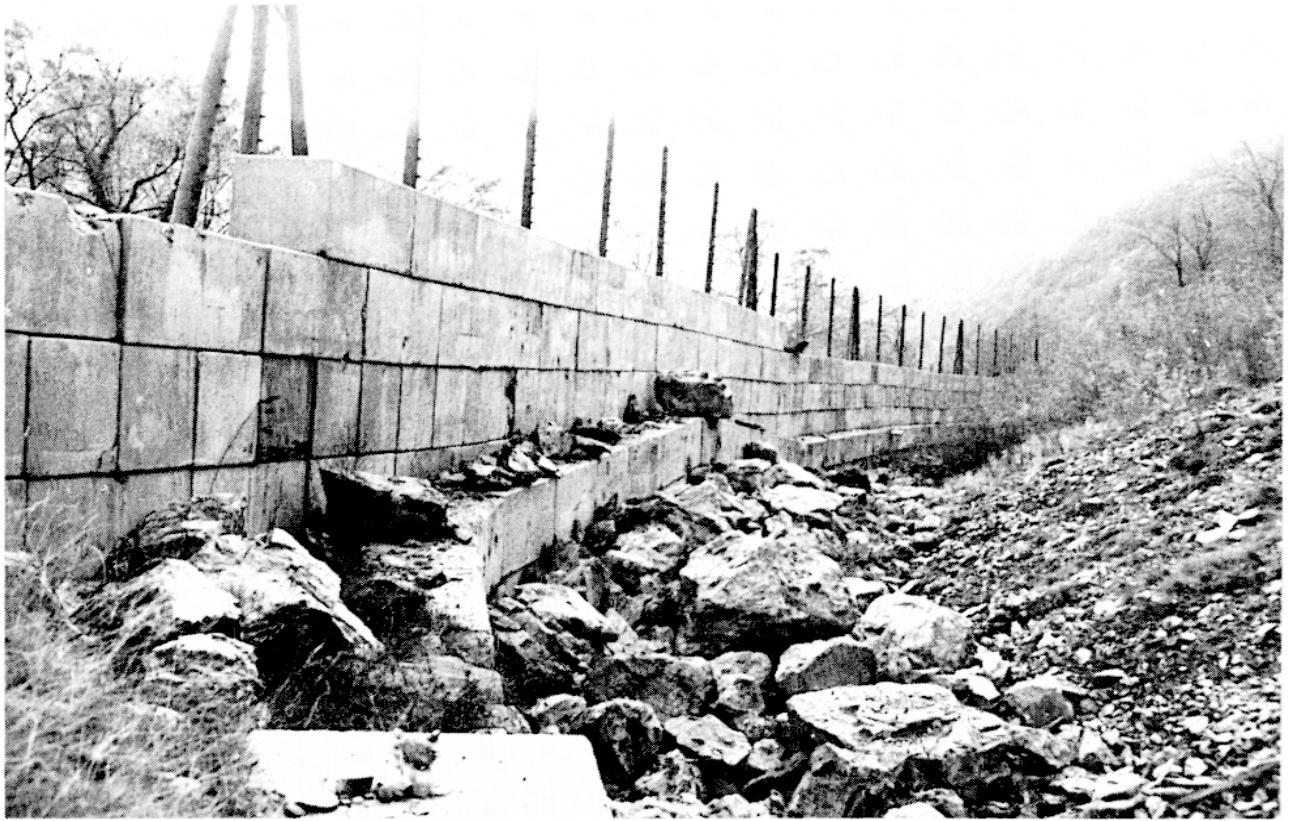
Photo 3. — Le mur de protection de l'ancien tracé de la N. 91 et les blocs d'ébouilisation accumulés contre celui-ci, au pied du talus. Certains ont franchi cet obstacle. La dimension des blocs leur donne quelquefois un volume approchant le mètre cube. Photo prise le 17 novembre 1987.

Les processus d'éboulisation s'étant aggravés, la sécurité de la circulation sur la N. 91 s'avéra insuffisante. Panneaux de danger, murs et levées ne suffirent plus. On construisit un long mur de soutènement constitué par l'assemblage de blocs de béton : haut de quelques trois mètres, il est surmonté par des poteaux de même hauteur entre lesquels des câbles sont tendus. La circulation fut sévèrement réglementée : feux à chaque extrémité commandés par un observateur situé au hameau de l'Île Falcon et surveillant en permanence le versant. Ces mesures se révélèrent insuffisantes, les blocs les plus importants franchissant la route. Une déviation de la N. 91 par la rive gauche de la Romanche a été réalisée en 1986 en construisant sur celle-ci deux ponts provisoires type Bailey et une route (voir figure 1). Les travaux ont été achevés en juillet 1986. Ils comportent une butte de protection édifiée entre le cours de la Romanche et le nouveau trajet de la N. 91, un cours de dérivation pour cette rivière au cas où son tracé actuel serait obstrué par des chutes massives du Rocher des Ruines.

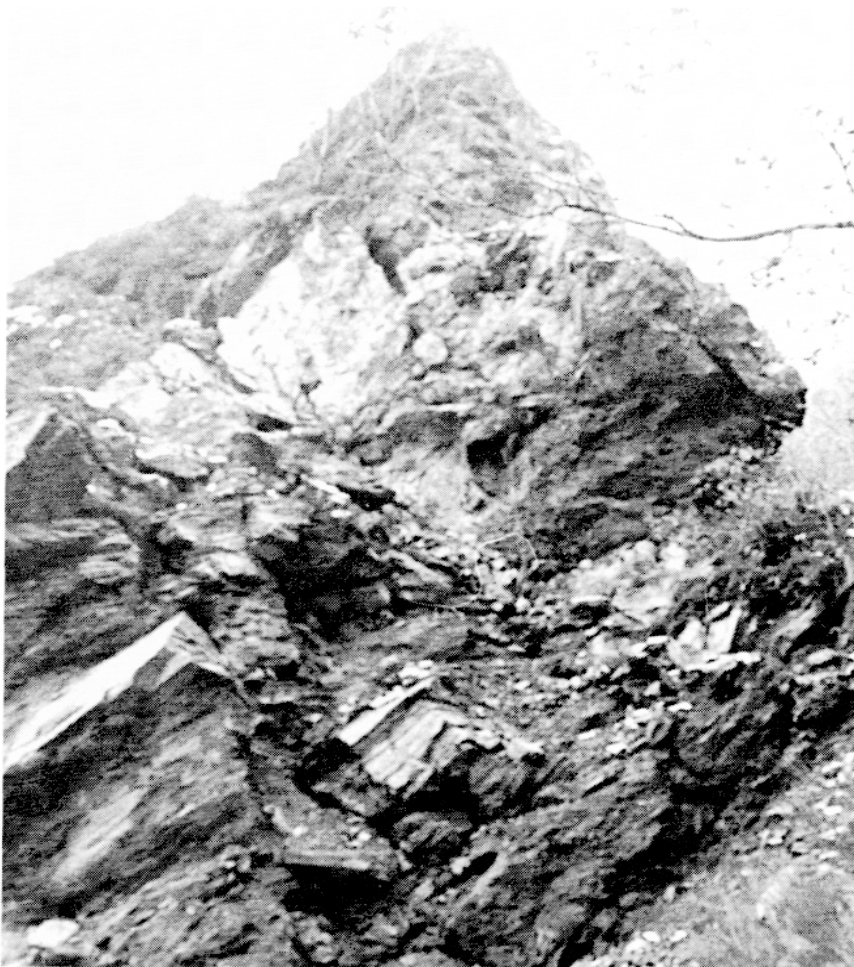
Photo 4. — Le sommet du versant en voie d'ébouilisation : bloc détaché du front du replat, ouvert par des fissures, soutirage des eaux de pluie, intense désagrégation météorique (gel/dégel, ruissellement, chutes de pierres très fréquentes, écroulements limités).
