# LA DÉFORMATION DU VERSANT SUD DU MONT-SEC DANS LE SECTEUR DES RUINES DE SÉCHILIENNE (ISÈRE)

THE DEFORMATION OF THE MONT-SEC SLOPE IN THE AREA OF « LES RUINES DE SÉCHILIENNE » (ISÈRE, FRANCE)

# L. ROCHET\*, A. GIRAUD\*\*\*, P. ANTOINE\*\*\*, H. ÉVRARD\*\*

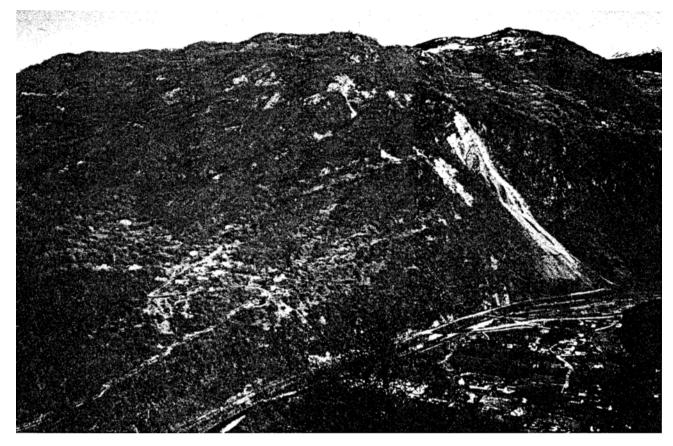
Fig. 1: Vue aérienne du versant Sud du Mont-Sec.

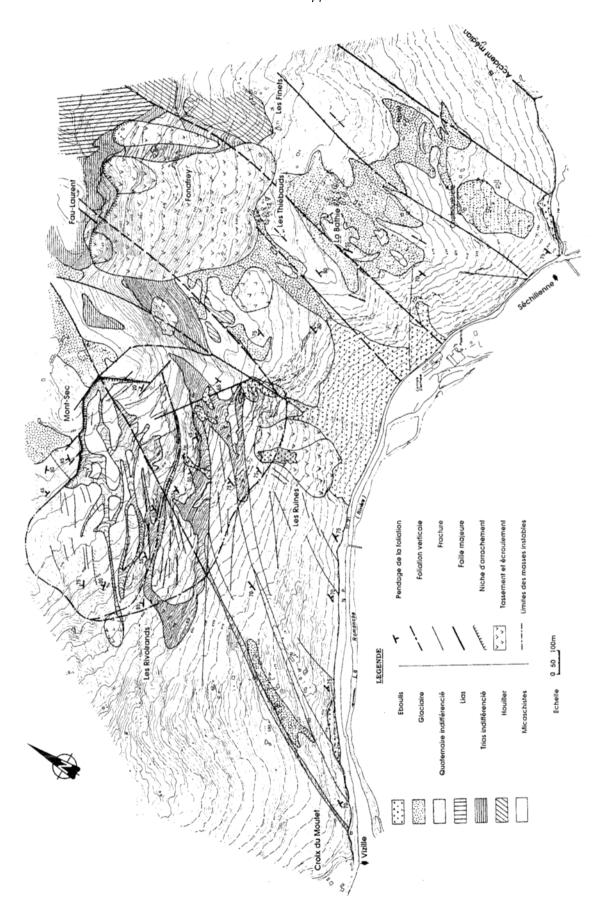
Fig. 2: Carte géologique du versant Sud du Mont-Sec.

# 1. Contexte Géologique (fig. 2)

Le rameau externe à l'Ouest, principalement constitué de micaschistes (série satinée) contient également quelques pincées de terrains houillers au contact d'accidents tectoniques, comme cela est visible au hameau des Finets. A l'Est, le rameau interne est essentiellement constitué de roches amphiboliques (série verte).

Le secteur étudié appartient au rameau externe, les micaschistes y étant parfois recouverts en discordance par des sédiments triasiques et liasiques comme cela est le cas à l'Est du Mont-Sec sur le plateau de Fau-Laurent. Le façonnement de la vallée a été assuré, entre autres, par le puissant glacier würmien de la Romanche: des placages morainiques se retrouvent à différents niveaux du versant qui présente une morphologie glaciaire typique (Antoine et al., 1987).

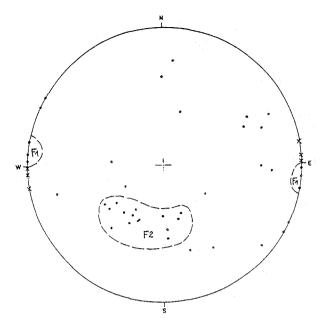
Fig. 3: Répartition spatiale des pôles des principales familles de fractures mesurées entre la zone instable et l'accident médian (Wülff hémisphère supérieur).

Dans ce secteur, les failles N-S (F1), qui sont sans doute des fractures satellites de « l'accident médian », prédominent ainsi que les fractures discontinues pentées en moyenne de 45° vers la vallée (F2). Par contre, il n'existe que de très rares fractures verticales E-W et NE-SW (fig. 3).

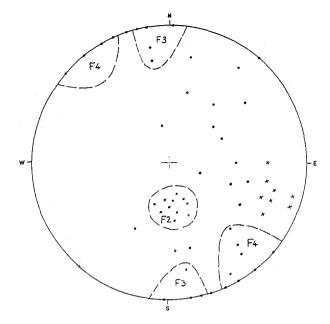
Fig. 4: Répartition spatiale des pôles des principales familles de fractures mesurées au niveau de la zone instable (Wülff hémisphère supérieur).

Les fractures pentées vers la vallée(F2) sont omniprésentes. Le plus souvent discontinues, elles sont réparties de façon homogène dans tout le versant étudié. Dans la zone qui menace de s'ébouler nous pensons que ces fractures associées aux accidents E-W (F3) et NE-SW (F4), qui découpent le versant en lanières, jouent un rôle essentiel (fig. 4).

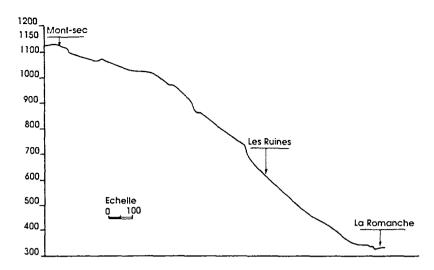
Fig. 5: Profil topographique au droit du Mont-Sec.

Nous analyserons la morphologie actuelle de la vallée à l'aide de deux profils topographiques, l'un selon la ligne de plus grande pente de l'instabilité du Mont-Sec (fig. 5), l'autre passant par le village des Thiébauds et se poursuivant jusqu'à la crête de Fau-Laurent (fig. 6).

Le premier profil nous montre, entre le fond de la vallée (cote 325) et la base de la déformation sommitale du Mont-Sec (cote 950), une pente moyenne du versant assez homogène de 45°. De la cote 950 à la crête du Mont-Sec (1 125 m) la pente moyenne est de 20°.

A cet égard, la déformation sommitale du Mont-Sec, qui s'est produite jusqu'à la cote 950 (voir fig. 5), pourrait correspondre à un interstadiaire du Würm ou à un stade précoce de retrait final du glacier. On remarquera toutefois que ce mouvement qui affecte une zone à pente naturelle faible (de l'ordre de 20°) résulte vraisemblablement d'un mécanisme de rupture interne du massif soumis aux sollicitations développées par le glacier. Par la suite, les déformations observées au-dessous de cette cote ont pu se propager au fur et à mesure de la fusion du glacier.

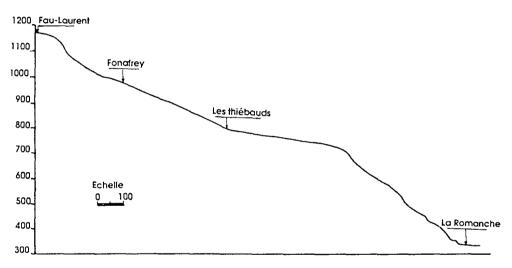
Fig. 6: Profil topographique suivant l'axe les Thiébauds, Fau-Laurent.

Le profil topographique passant par le village des Thiébauds indique lui aussi, entre le fond de la vallée et la cote 725, une pente moyenne de 45°. A cette pente fait suite un replat (pente 10°) d'origine glaciaire, entre la cote 725 et le village des Thiébauds (cote 800). Nous avons ensuite une pente moyenne de 30° jusqu'au sommet du versant (cote 1 150).

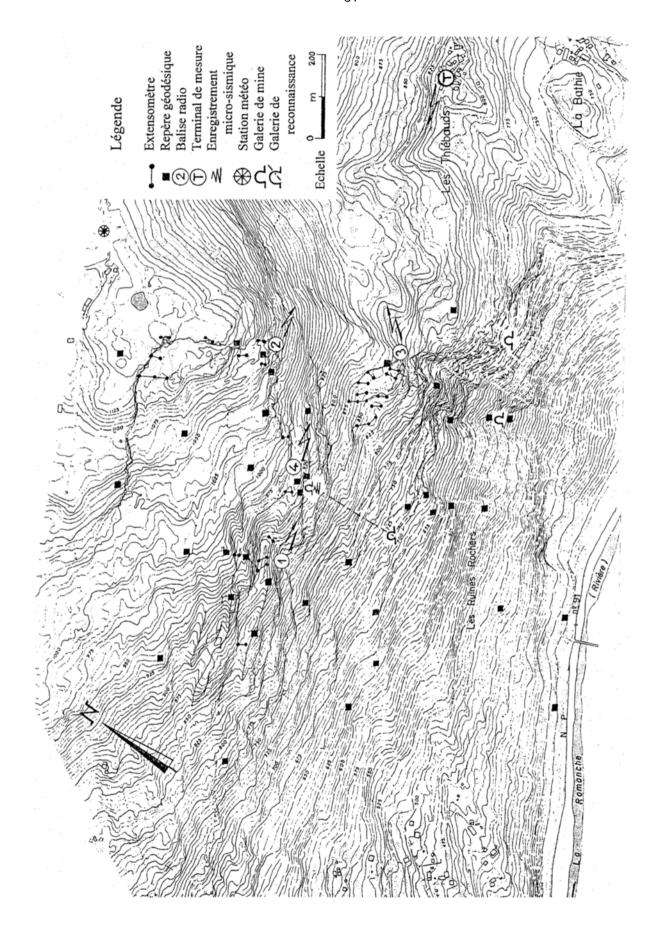
Fig. 7: Plan de situation du dispositif d'auscultation et de surveillance.

NE-SW pentées majoritairement vers le Sud. Une telle disposition structurale favorise grandement la déformation de cette portion du versant, ce qui a pu être confirmé par le fait que ces fractures sont très ouvertes dans la galerie (fig. 7).

Le dispositif mis en place comporte trois systèmes de mesure complémentaires et indépendants (fig. 7) destinés à analyser les mouvements d'ensemble et les déformations locales de la zone instable :

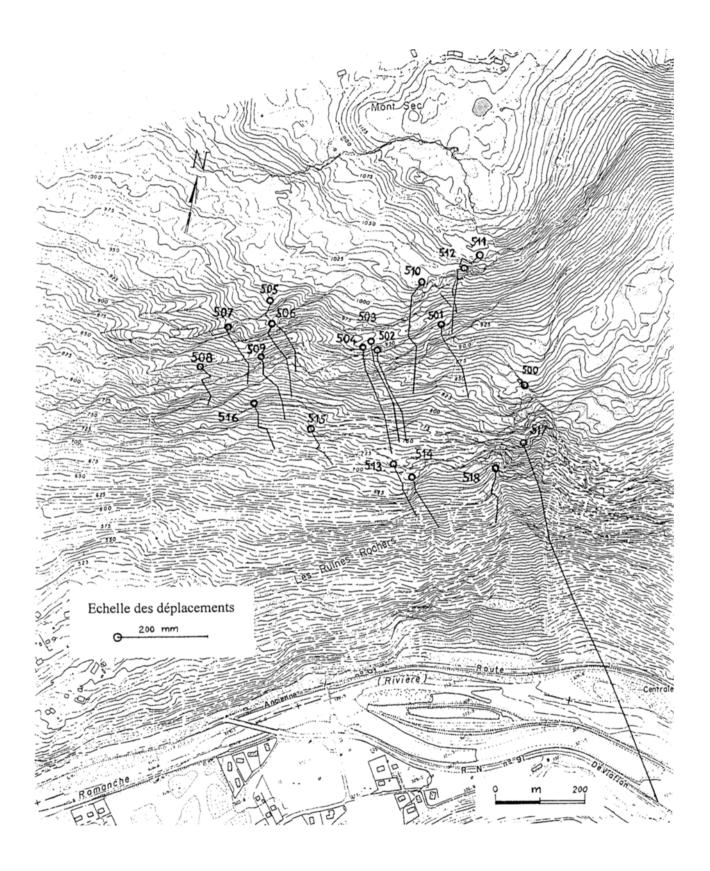
Fig. 8: Vecteurs déplacement mesurés par géodésie (entre 1988 et 1993).

L'analyse des déplacements des repères géodésiques implantés sur le versant, confirme l'existence d'un mouvement actif affectant l'ensemble de la partie supérieure du massif sous le Mont-Sec. Depuis la mise en place du réseau de surveillance géodésique (1988) les déplacements cumulés sont compris entre 10 et 25 cm environ. Ces mouvements sont amplifiés sur le front de la zone inférieure Est où le déplacement cumulé dépasse 85 cm. Ces données appellent plusieurs observations (fig. 8):

- une bonne homogénéité d'ensemble des mesures confirme l'hypothèse d'une déformation intéressant l'ensemble de la partie supérieure du versant. Le mouvement de la zone frontale inférieure en constitue une amplification locale au débouché de la limite Est de la zone instable;

- une amplitude croissante des déplacements vers le haut du versant et dans le sens Sud-Nord, qui semble indiquer l'existence d'une limite inférieure des déformations, remontant dans le versant vers l'Ouest;

- les mouvements les plus importants sont observés dans la partie Est du tassement du Mont-Sec, dont la morphologie semble bien indiquer une déformation plus marquée;

- l'orientation générale des vecteurs déplacement indique un mouvement d'orientation moyenne N 150, normal à la direction des fractures majeures, déterminant le découpage en lanières du versant. On notera que la direction des mouvements est sensiblement oblique par rapport à celle de la ligne de plus grande pente. Ceci confirme le contrôle structural de la déformation;

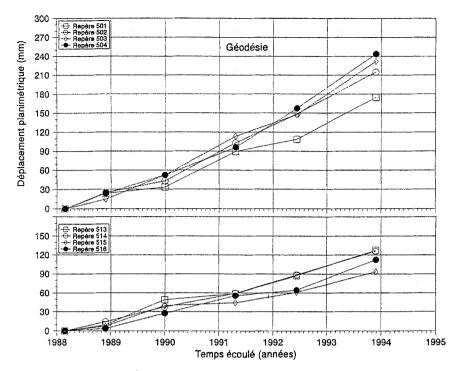
Fig. 9: Évolution des déplacements en fonction du temps.

- l'évolution observée depuis 1988 montre une tendance générale à l'accentuation des mouvements sur l'ensemble des zones. Cette accélération est plus sensible dans la partie supérieure Est, mais elle est également observable à la partie inférieure (fig. 9). Les vitesses moyennes annuelles actuelles sont respectivement de l'ordre de 6 et 3 cm/an;

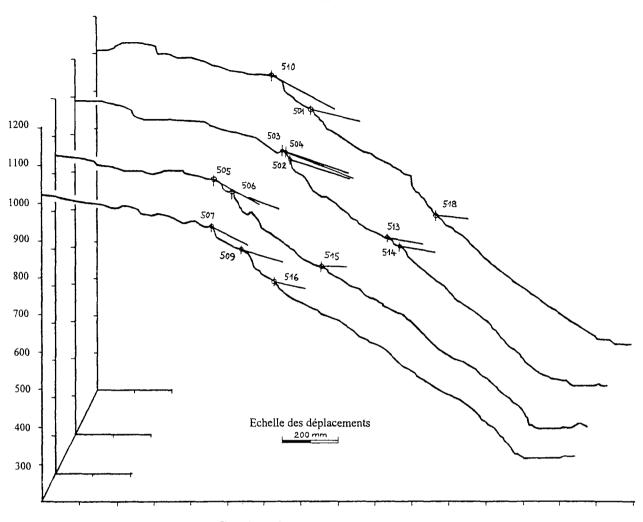
Fig. 10: Inclinaison des vecteurs déplacement.

Les mesures altimétriques effectuées par géodésie spatiale (méthode GPS) permettent de déterminer, avec une précision sensiblement homogène avec celle de la planimétrie, l'amplitude de la composante verticale des mouvements, et de déterminer l'inclinaison des vecteurs déplacement (fig. 10). Ces informations montrent que celle-ci est faible, de l'ordre de 20 à 25 degrés en moyenne à la partie supérieure, et de l'ordre de 5 à 10 degrés à la partie inférieure. On remarquera que ces inclinaisons sont très inférieures à la pente du versant et indiquent l'existence d'une importante déformation horizontale traduisant un comportement fortement dilatant.

- la très faible inclinaison des vecteurs déplacement, peu compatible avec un mécanisme de glissement. Elle est par contre plus conforme à un mécanisme de rupture interne qui entraîne une importante dilatance, Cette dernière hypothèse est également compatible avec l'existence d'une amplification des déplacements vers le haut du versant;

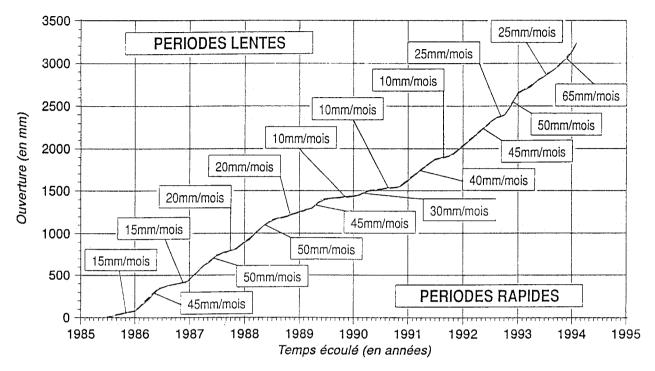
# Capteur extensométrique A22

Fig. 11: Mise en évidence d'une composante cyclique des déplacements.

- l'existence d'une composante cyclique annuelle particulièrement nette dans l'ouverture des fractures de la zone frontale. Ce phénomène cyclique caractérisé par une alternance de périodes d'accélération en hiver et au printemps et de ralentissement pendant l'été et l'automne, traduit l'influence d'une commande hydraulique du mécanisme d'évolution (fig. 11). Le passage, pratiquement sans transition, de la période lente à la période rapide indique vraisemblablement l'existence d'un mécanisme à seuil dans le comportement hydromécanique du massif.

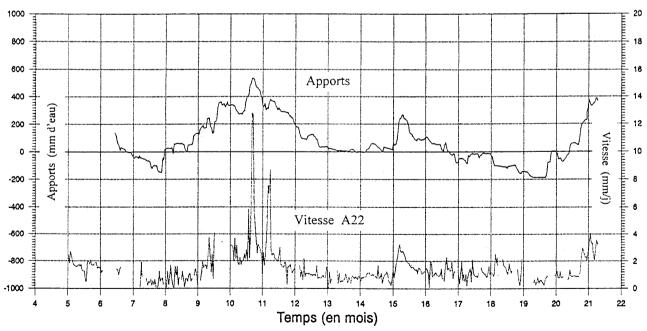
# Apports cumulés sur 45 et 10 jours Vitesse moyenne journalière

Fig. 12: Analyse des corrélations entre apports hydriques et déplacements.

L'étude des corrélations entre les vitesses de déformation et les apports hydriques cumulés du massif, tenant compte des précipitations, de la fonte de la neige et de l'évapo-transpiration au cours d'une période précédente de durée déterminée, confirme l'hypothèse d'un mécanisme de contrôle hydraulique (fig. 12). Cette analyse fait apparaître pour la zone frontale inférieure une réponse intégrée correspondant à des effets à moyen terme et à long terme, qui traduit un comportement hydrogéologique complexe du site.
