**Commune de Faucon-de-Barcelonnette (04)**

**La lave torrentielle du torrent de Faucon  
du mardi 5 août 2003**

**Analyse Morphologique**

**Rapport de visite du 12 au 15 août 2003  
et du 1<sup>er</sup> au 3 septembre 2003**

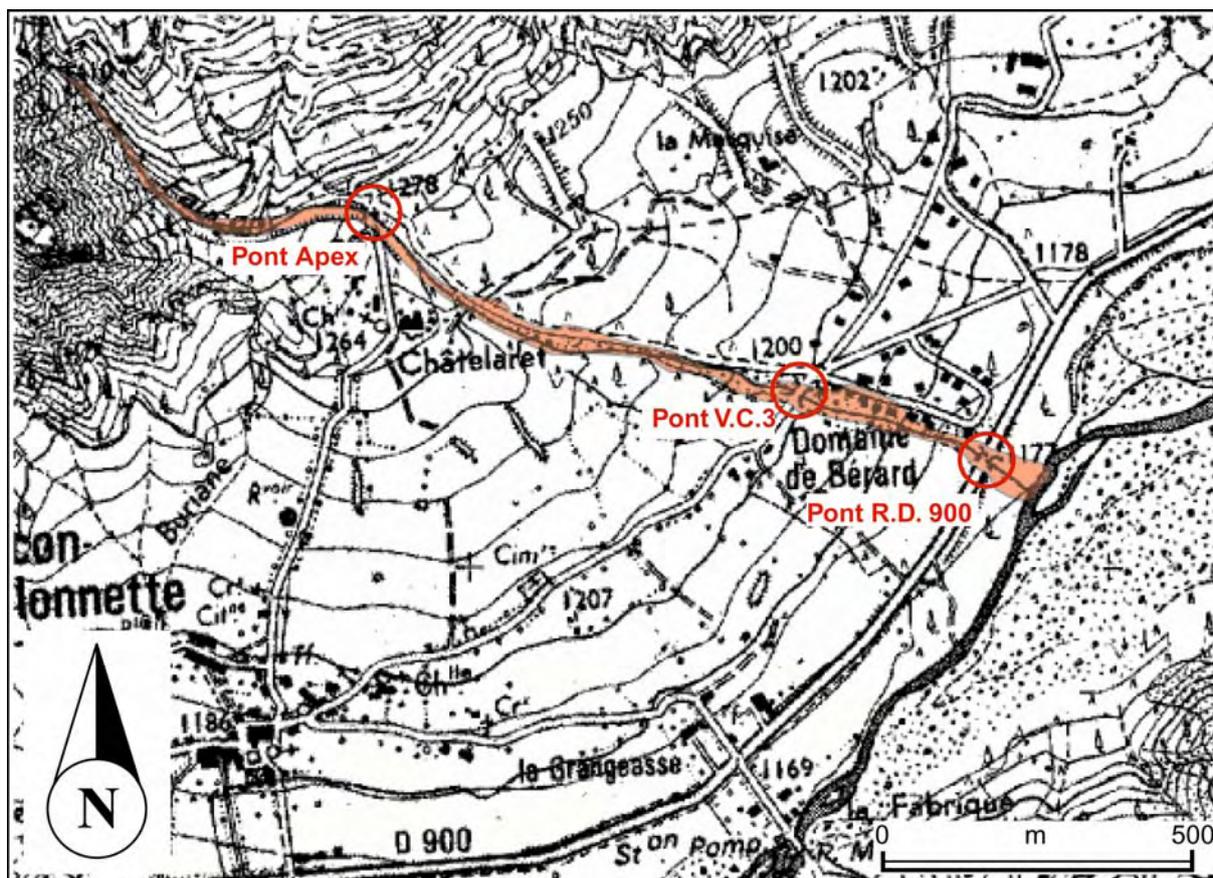
Figure 2 – Dépôts et débordements de la lave torrentielle du mardi 5 août 2003 (en orange) et localisation des trois ponts sur le cône de déjection du torrent de Faucon.

**De multiples traces de débordement** sont observées sur les deux rives du torrent dans les zones forestières contiguës (Photo 1) et principalement en rive gauche le long du lotissement du Bérard (Photo 2 et 3) et au droit du Châtelaret. Leur extension est indiquée sur la Fig. 2. Par exemple :

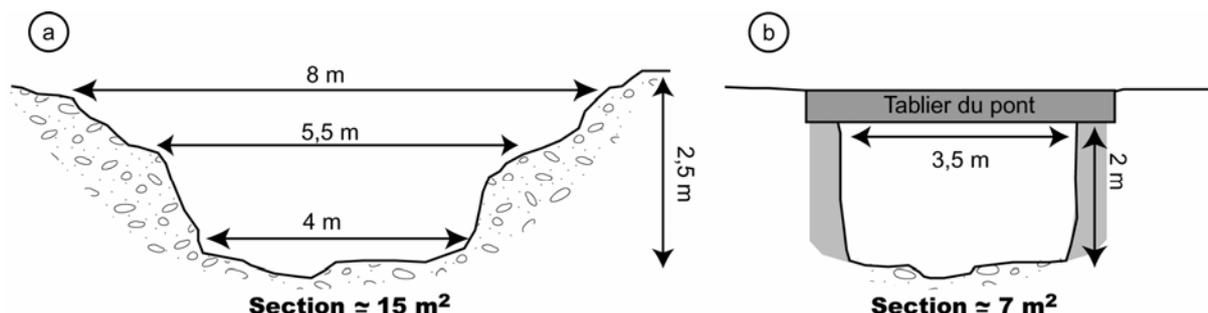
Figure 3 – Coupes schématiques du torrent de Faucon, 10 m à l'amont du pont V.C.3. (a) et au droit du pont V.C.3 (b)

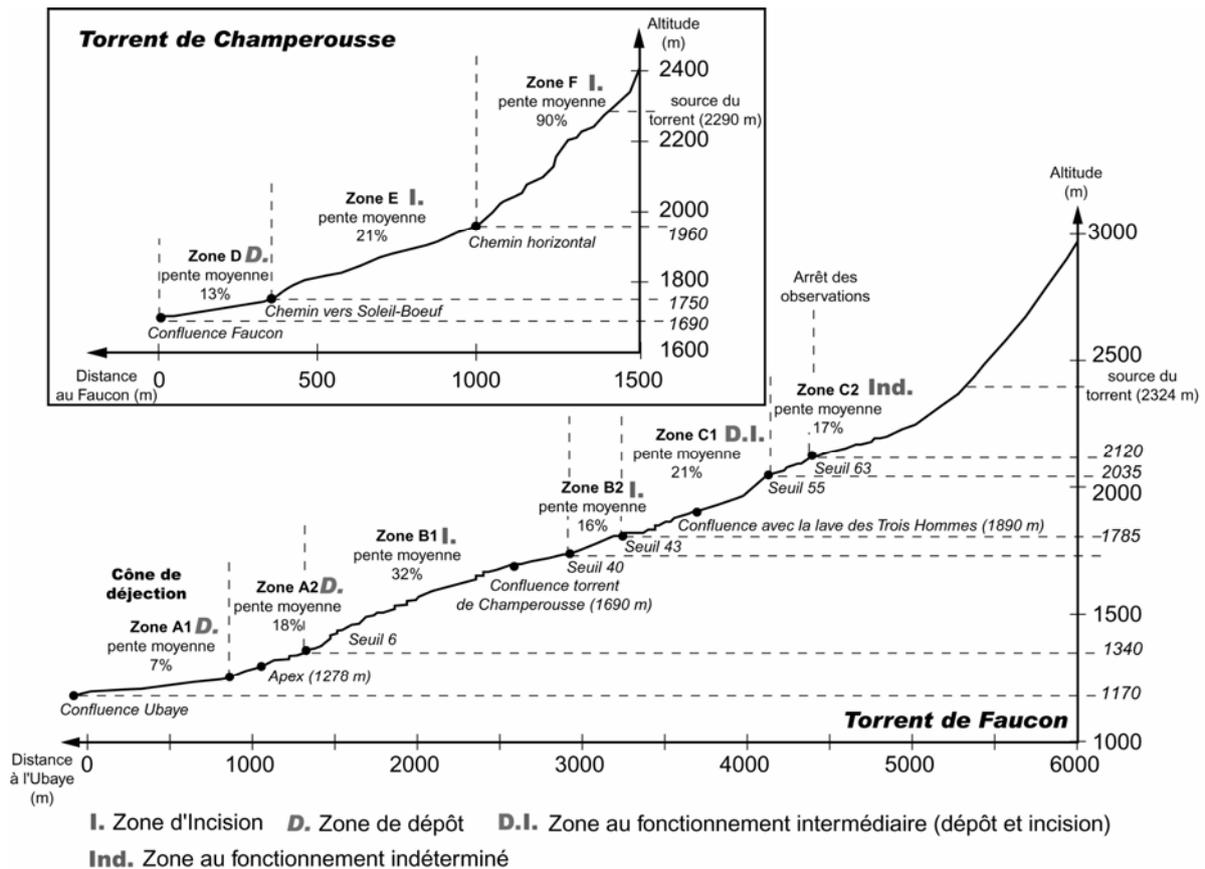
Figure 4 – Profils en long des torrents de Faucon et de Champerousse

Ces zones, identifiées lors des deux visites de terrain, ont été reportées sur les profils en long (Fig. 4) des deux torrents (Faucon et Champerousse).

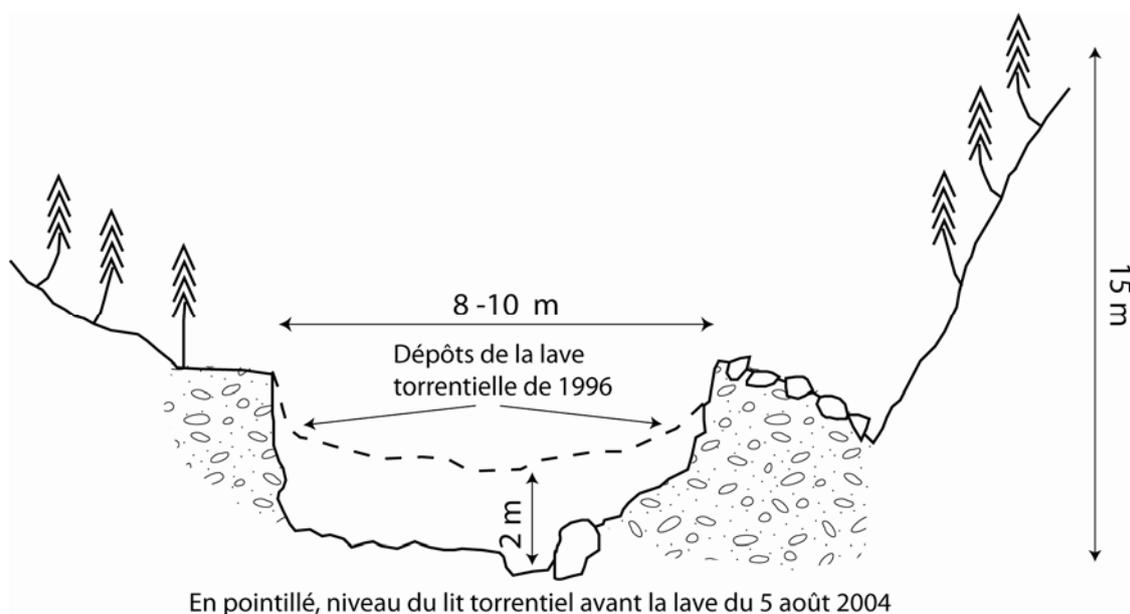
**Le chenal torrentiel incisé dans les marnes noires** a été **profondément érodé**. Sur une longueur de plus de 1 000 m, le chenal (Fig. 5) présente de nombreuses traces d'érosion (Photo 6) laissant apparaître par endroit de vieux seuils ensevelis. Le **creusement linéaire** atteint par endroit **plus de 2 m** (Photo 7) formant par exemple à la confluence avec le torrent de Champerousse, une petite cascade (Photo 8).

Figure 5 – Coupe transversale (vue vers l'aval) du torrent de Faucon (Zone B1), à l'amont immédiat de la confluence avec le torrent de Champerousse (1 700 m).

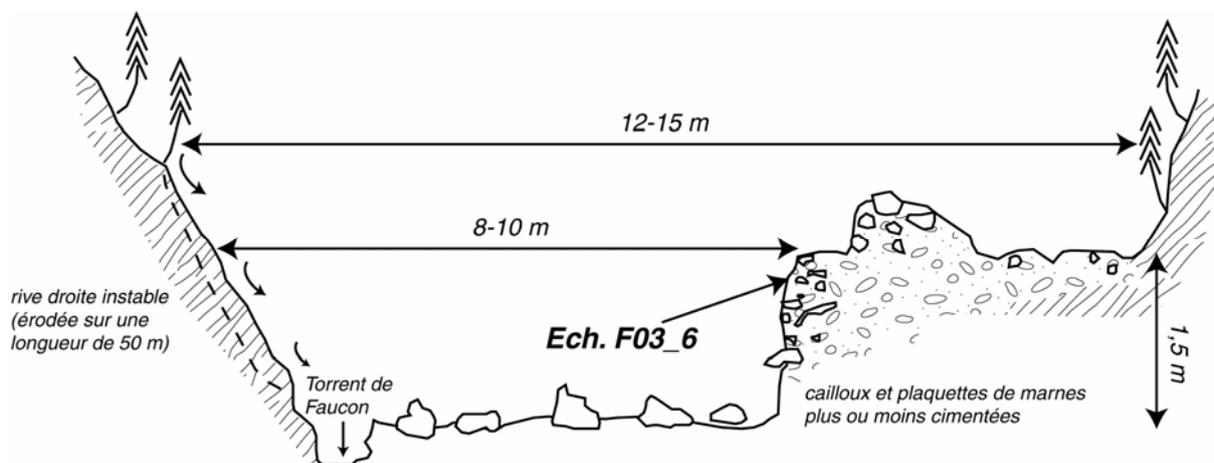
Figure 6 – Coupe transversale (vue vers l'aval) du torrent localisée une vingtaine de mètres à l'amont du seuil 60

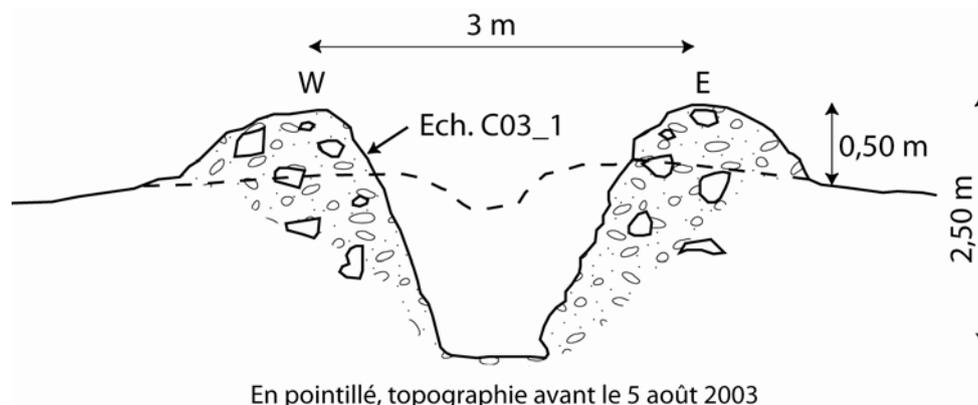
Figure 7 – Coupe transversale (vue vers l'amont) du chenal emprunté par la lave torrentielle des Trois Hommes.

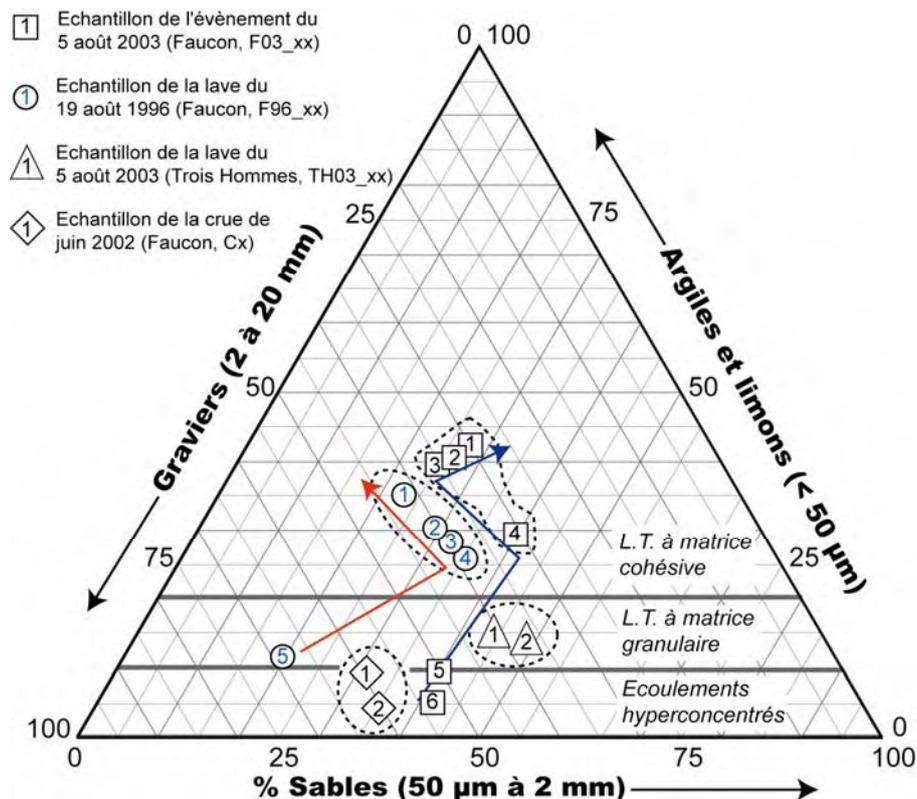
- ❑ **les dépôts sur le cône de déjection de la lave torrentielle de 2003 sont plus riches en fine** (40%) que celle de 1996 (25 à 30%) ;
- ❑ les deux laves torrentielles à matrice cohésive de Faucon en partie aval et médiane du bassin torrentiel (1996, 2003) se distinguent clairement de celle des Trois Hommes (2003) à matrice granulaire et, d'une crue torrentielle observée en 2002 ;
- ❑ l'enrichissement en fine de l'amont vers l'aval a été de l'ordre de **37%** en 2003 contre **25%** en 1996.

Figure 8 – Triangle textural (classification USGS) représentant les différents évènements observés depuis 1996 sur le bassin versant du torrent du Faucon (modifié de Remaître et al., 2003). La limite supérieure (entre les L.T. à matrice cohésive et les L.T. à matrice granulaire) a été définie par Bonnet-Staub (1999). La limite inférieure (entre les L.T. et les écoulements hyperconcentrés) a été définie par Scott (1988).

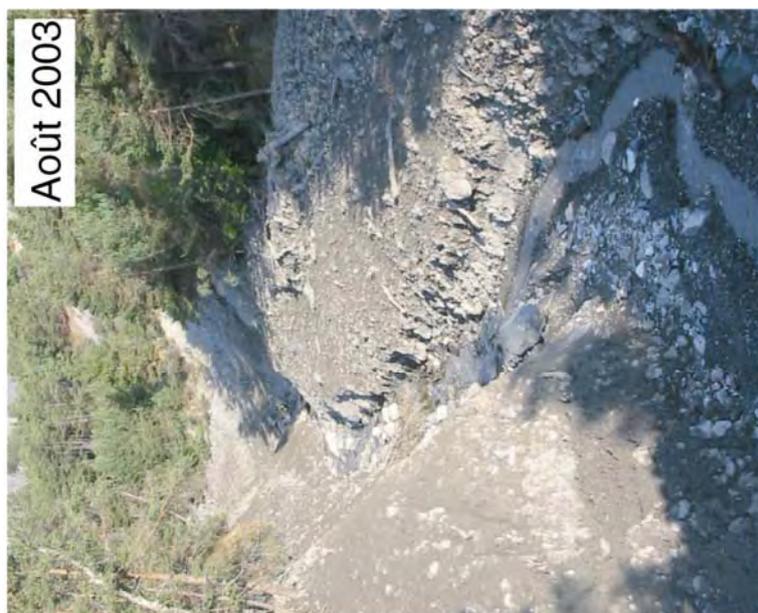
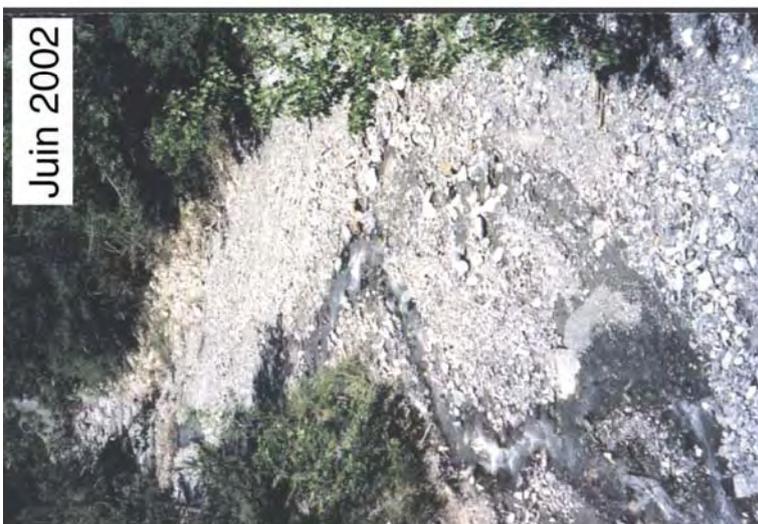
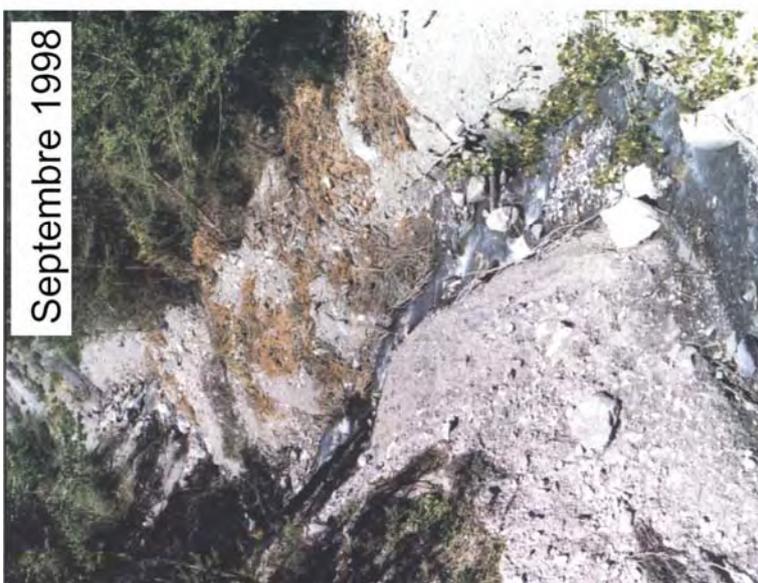
Figure 10 – Comparaison d'une prise de vue du chenal torrentiel du Faucon depuis le pont de l'apex à différentes dates : septembre 98 (10), juin 2002 (11) et août 2003 (12)

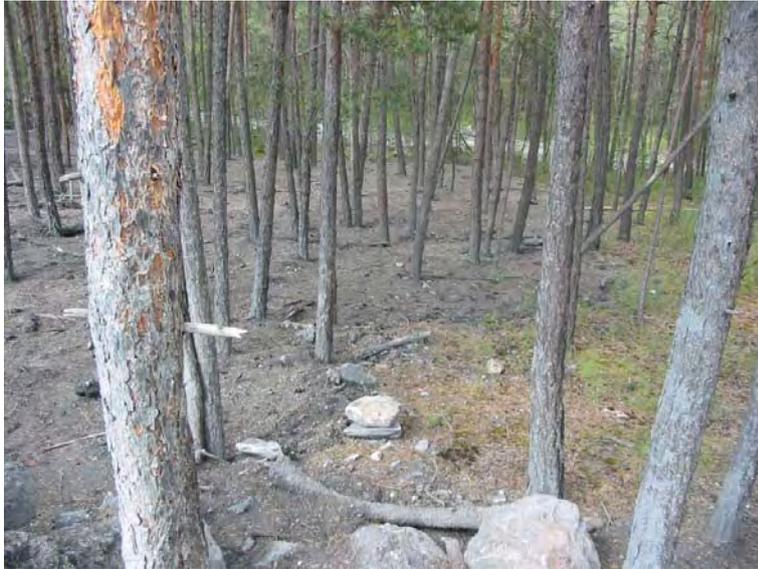
**Photo 1 (12/08/2003) :**

Dépôts de la lave torrentielle en rive droite du torrent de Faucon. Les dépôts atteignent ici près de 50 cm d'épaisseur.

L'extension latérale n'est pas très importante probablement du fait du frein constitué par la végétation.

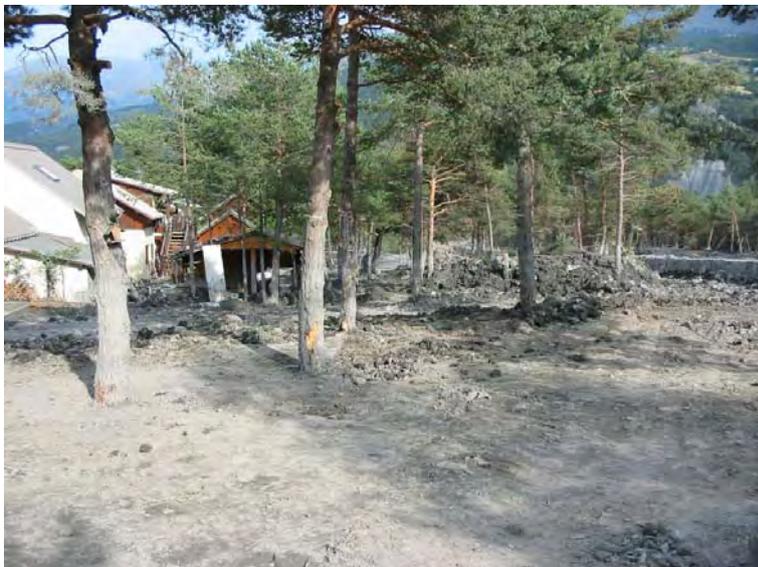
**Photo 2 (12/08/2003) :**

- 1) les traces de boue sur les arbres qui indiquent que la hauteur d'écoulement était de l'ordre de 1 m ;
- 2) la hauteur du muret de protection sur la droite de la photographie.

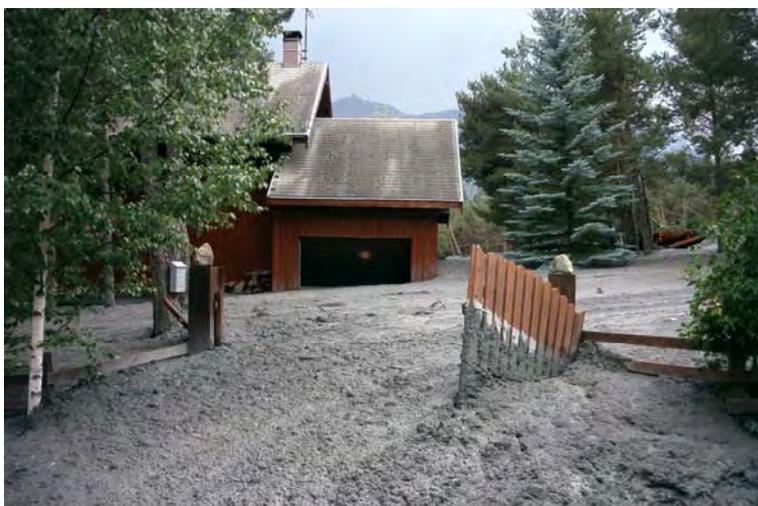
**Photo 3 (07/08/2003) :**

Vue sur une maison du lotissement du Bérard. La lave « fraîche » atteint jusqu'à 1,5 m d'épaisseur.

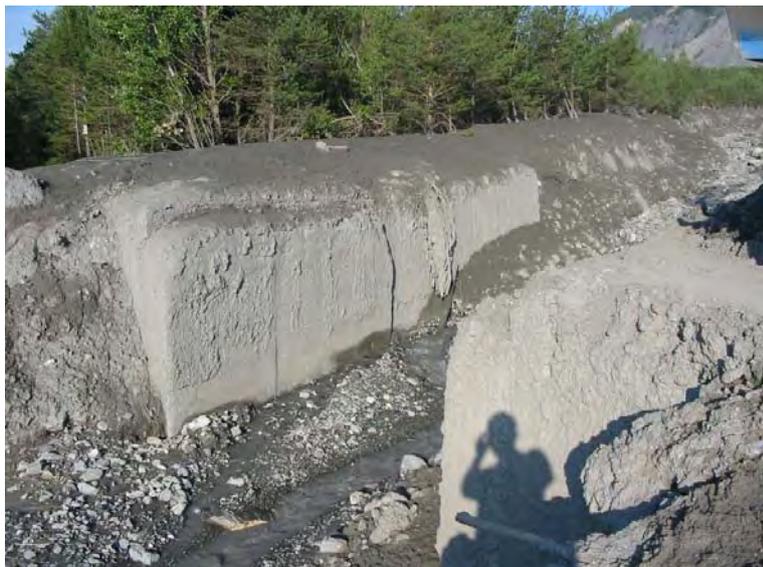
**Photo 4 (12/08/2003) :**

Vue vers l'amont sur le « pont » du V.C.3. (1 196 m)

Le tablier du pont a été arraché sous l'effet de la dernière bouffée. A noter le rétrécissement de la largeur du chenal au droit du pont (de l'ordre de 1,5 m) et les levées latérales.

- ❑ **destruction complète** du tablier du pont du V.C.3. et détérioration des ponts de l'apex et de la R.D. 900 (barrière arrachée, tablier endommagé, affouillement des points d'ancrage, fourreau du réseau téléphonique qui passait le long du tablier du pont (à l'amont) endommagé, ...)

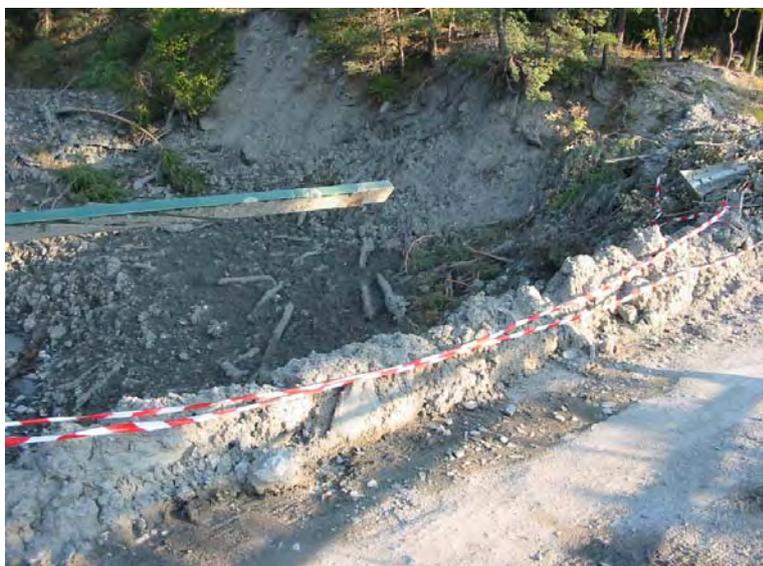
**Photo 5 (12/08/2003) :**

Vue vers l'amont sur le pont de l'apex (1 278 m)

Une partie de la rambarde a été emportée par la lave torrentielle. A cet endroit le pont est perché à 4,5 m au-dessus du chenal torrentiel. A noter un important décrochement de berge en rive gauche.

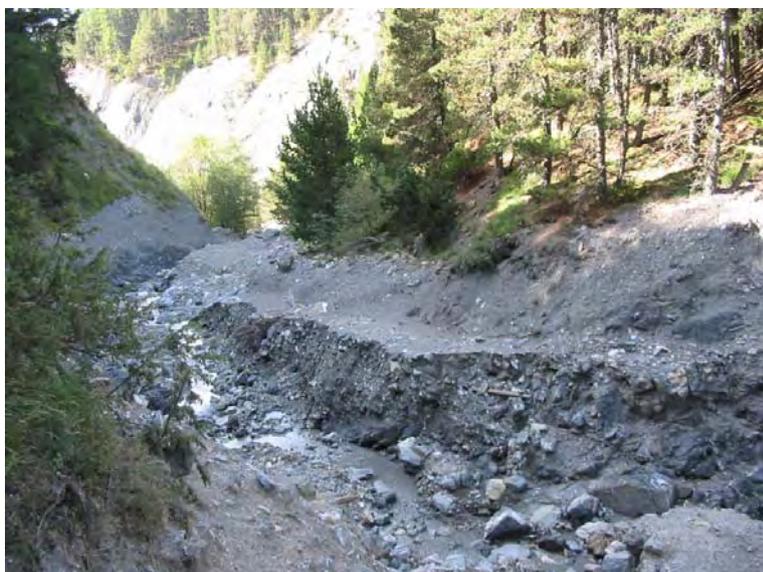
**Photo 6 (01/09/2003) :**

Vue vers l'aval sur le chenal torrentiel quelques 250 m à l'aval de la confluence avec le torrent de Champerousse.

L'incision linéaire provoquée par la lave dans l'ancien lit est de l'ordre de 2 m.

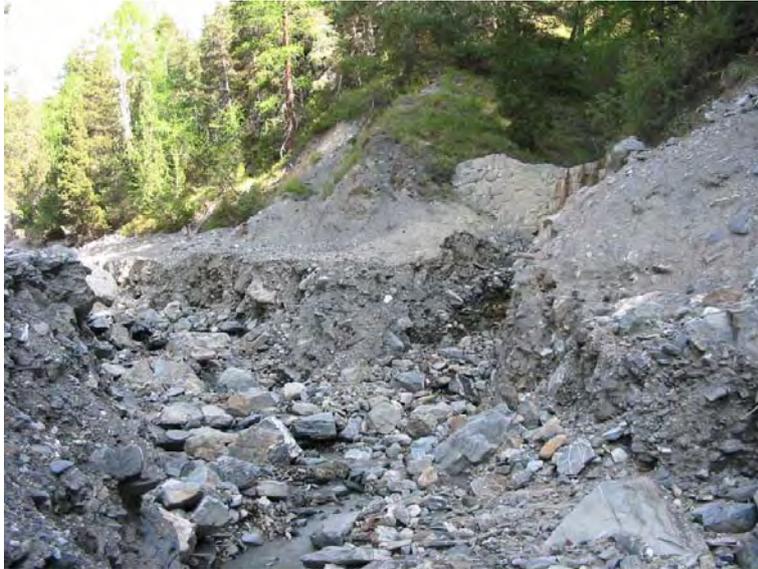
**Photo 7 (01/09/2003) :**

Vue vers l'amont sur la confluence entre le torrent de Faucon (à gauche sur la photographie) et le torrent de Champerousse. L'incision du lit est de l'ordre de 1,5 m. Les nouvelles berges sont très instables.

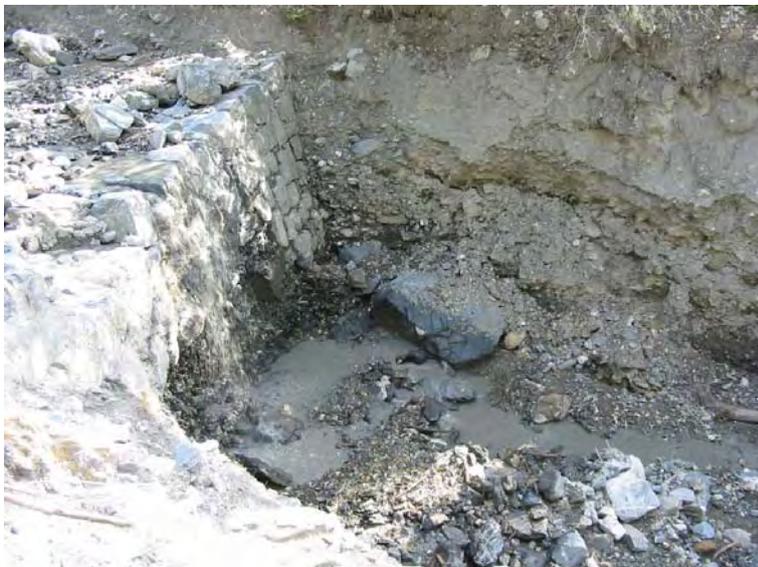
**Photo 8 (01/09/2003) :**

Vue sur le seuil n°1 du torrent de Champerousse, situé 5 m à l'amont de la confluence avec le torrent de Faucon. L'affouillement des fondations a déstabilisé ce seuil.

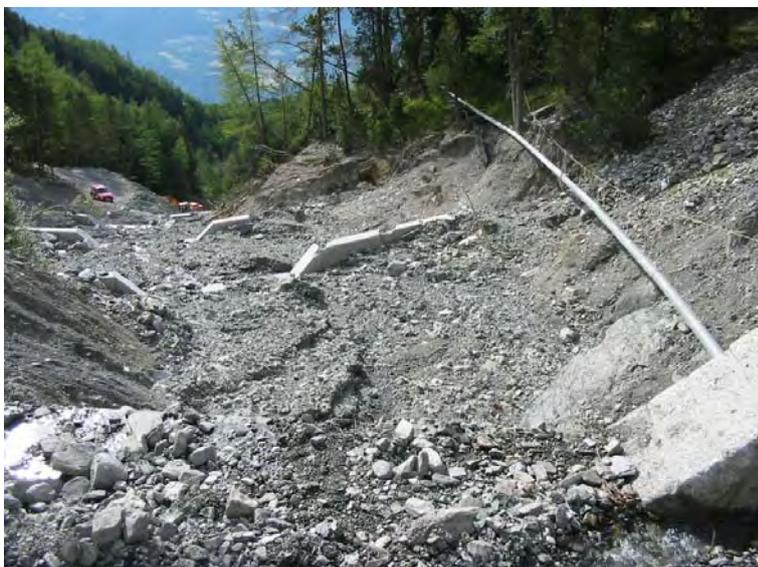
**Photo 9 (03/09/2003) :**

Vue vers l'aval sur les seuils n°44 à n°48 complètement remplis par les dépôts de l'épisode torrentiel du 6 août 2003. Le couronnement de l'un d'eux est détérioré.

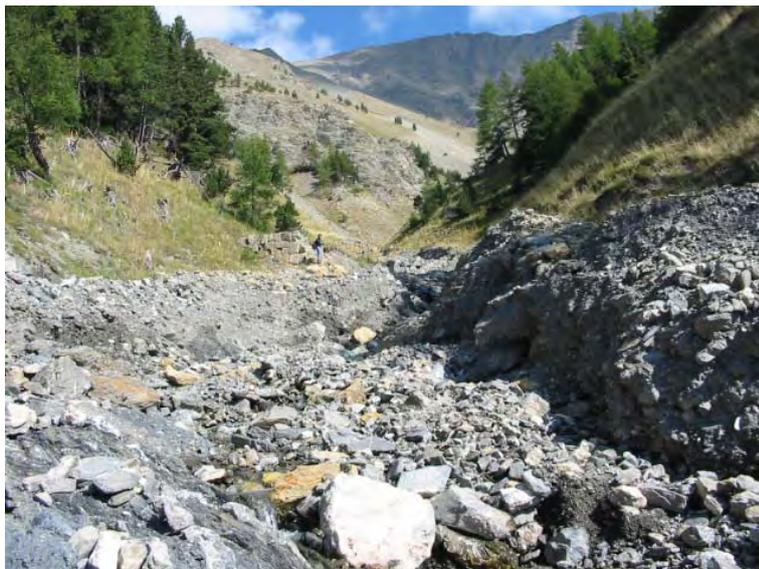
**Photo 10 (03/08/2003) :**

Vue vers l'amont, sur le chenal torrentiel du Faucon au droit du seuil 55. En arrière plan, la crête de la Chalanche (2 984 m).

A l'amont de la cascade (1 983 m), des traces d'incision sont observables : elles atteignent quelques dizaines de centimètres au seuil 55 (Photo 10).

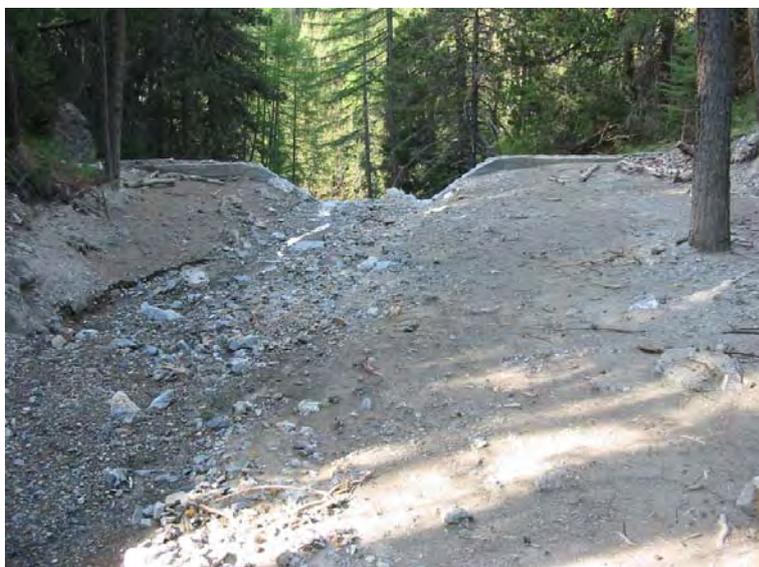
**Photo 11 (01/09/2003) :**

Vue vers l'aval sur le chenal torrentiel du Champerousse vers le seuil n°3. Les dépôts sont épais de 0.50 m et le chenal central est large de 2 m environ.

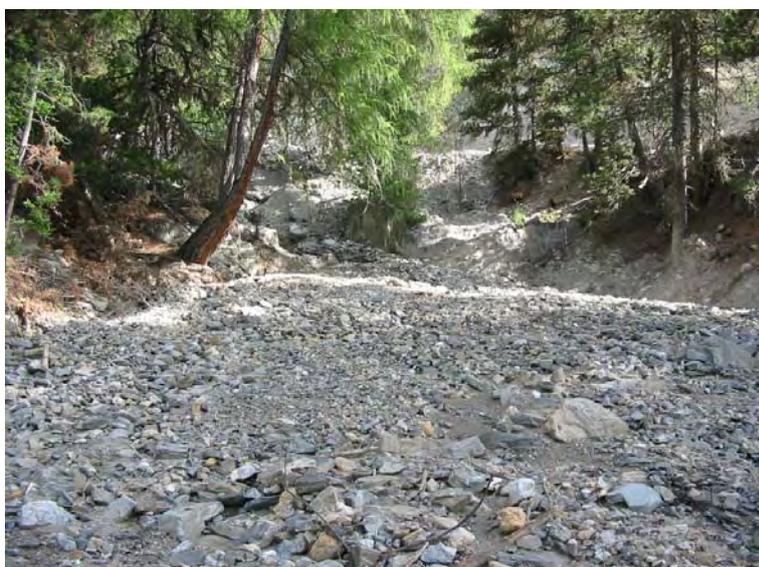
**Photo 12 (03/09/2003) :**

Vue vers l'amont sur le chenal torrentiel du Champerousse au droit du seuil n°10. Le lit est rempli de matériau torrentiel frais (cailloux et blocs avec quelques lits de matériaux sablo-limoneux).

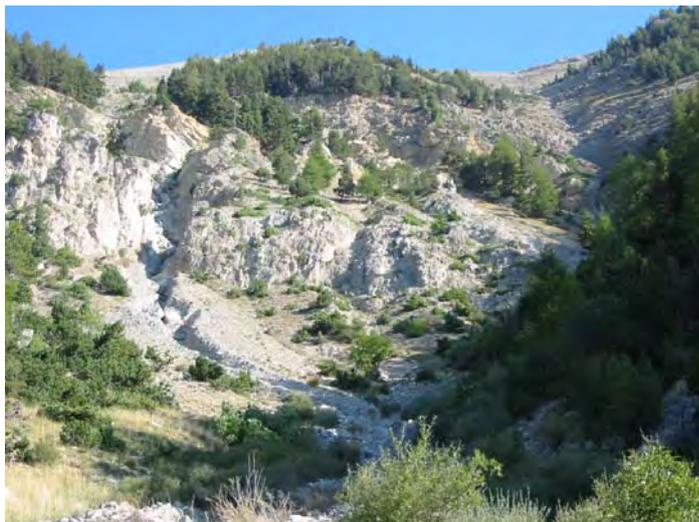
**Photo 13 (03/09/2003) :**

Vue sur le bassin de réception. Seul le talweg (à gauche) présente des traces caractéristiques du passage d'une lave torrentielle : incision et levées latérales sur le tablier d'éboulis. En arrière plan, la corniche est incisée par le talweg.

A droite, vue sur la partie supérieure d'un second talweg.

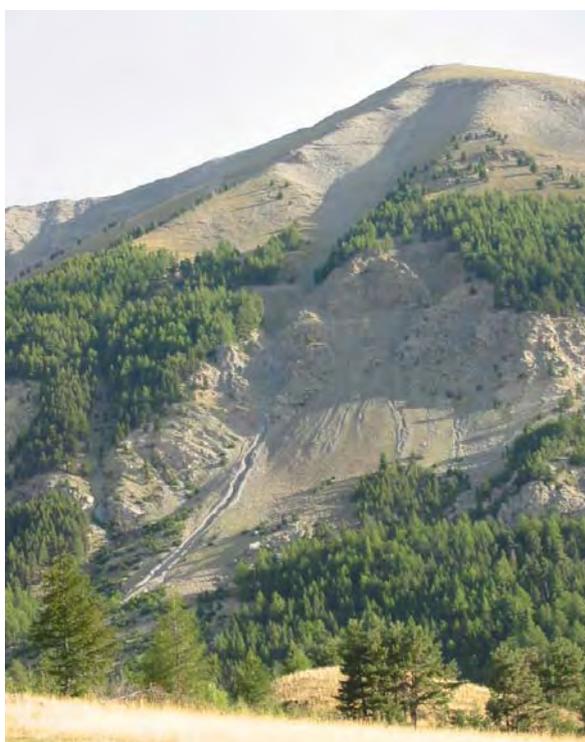
**Photo 14 (03/09/2003) :**

Vue générale sur le versant de Champerousse. En partie inférieure, le tablier d'éboulis est incisé principalement, à gauche, par le profond chenal d'une lave torrentielle et par une demi-douzaine de petits chenaux.

A noter, en limite gauche, le talweg dans l'escarpement rocheux boisé.

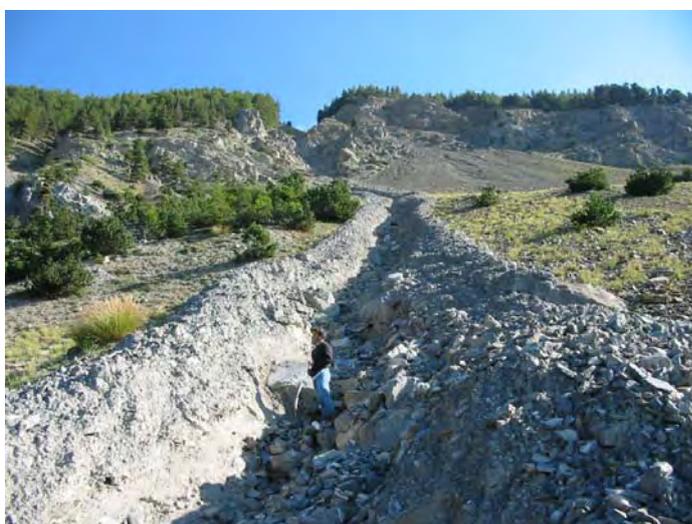
**Photo 15 (03/09/2003) :**

Vue vers l'amont, sur le chenal et les levées latérales de la lave torrentielle affectant le tablier d'éboulis de Champerousse. En arrière plan l'escarpement rocheux est profondément incisé.

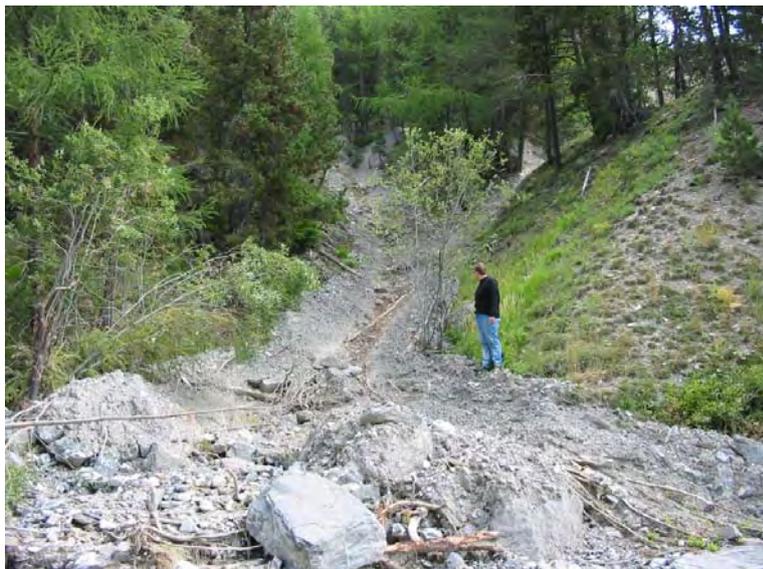
**Photo 16 (03/09/2003) :**

Lave torrentielle des Trois Hommes

Le versant en pente très forte est développé dans les flyschs dissociés. Un escarpement rocheux est bien marqué et plus ou moins incisé profondément par des talwegs à l'écoulement intermittent (**Photo 14**). Le couvert forestier est bien étendu en dehors d'un **tablier d'éboulis** développé au pied de l'escarpement. Dans un des talwegs qui présente un bassin de réception très important, une **lave torrentielle** s'est produite à l'aval immédiat de l'escarpement (altitude de 2 300 m environ). Elle a **creusé le tablier d'éboulis sur près de 2 m de profondeur et des levées atteignent 50 cm de hauteur** (**Photo 15**). La morphologie du chenal est très régulière (Fig. 7). La **lave** s'est propagée jusqu'au chenal torrentiel du Faucon quelques 500 m plus bas en empruntant un talweg existant (**Photo 16**).
