*Mémoire de stage Master 1,
Mention Géosciences, Environnement et Risques,
Spécialité Risques Naturels*

Cartographie morphodynamique et évolution historique de trois glissements actifs dans le bassin versant du Riou-Bourdoux.

Alpes de Haute Provence – Vallée de l'Ubaye (04)

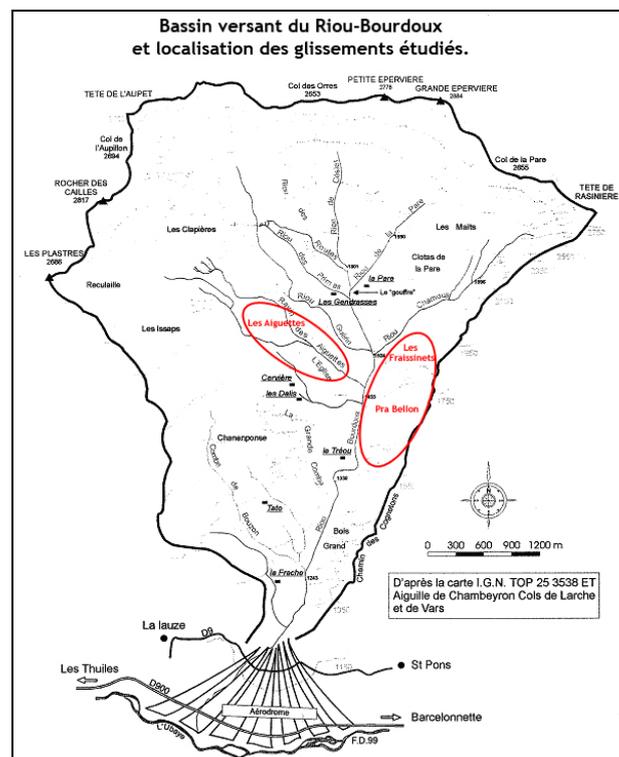
Figure 3 : bassin versant du Riou-Bourdoux et localisation des glissements étudiés. Source : Utasse, M, adapté de Delsigne, F, 1999.

Afin de pouvoir les identifier, il a été nécessaire de faire appel à la carte ZERMOS de 1975 couvrant l'ensemble du bassin de Barcelonnnette et géoréférencée en Lambert III (confère annexe 3). En la couplant avec d'autres informations comme la carte géologique, la carte d'occupation du sol et la carte topographique, il a été possible de déterminer des secteurs géomorphologiques différents et représentatifs, à savoir un secteur en rive gauche : **Pra Bellon et les Fraissinets** et un autre en rive droite : **les Aiguettes**, localisés ci-dessous en figure n°3.

Les secteurs de Pra Bellon et les Fraissinets sont associés puisque même si il s'agit de deux glissements différents, ils appartiennent au même ensemble géomorphologique. Ces glissements sont particulièrement intéressants puisqu'ils sont en relation directe avec la dynamique torrentielle du Riou-Bourdoux. Il s'agit également de la plus vaste zone de déstabilisation du bassin versant et vraisemblablement la plus active et la plus complexe, touchant directement au substratum rocheux.

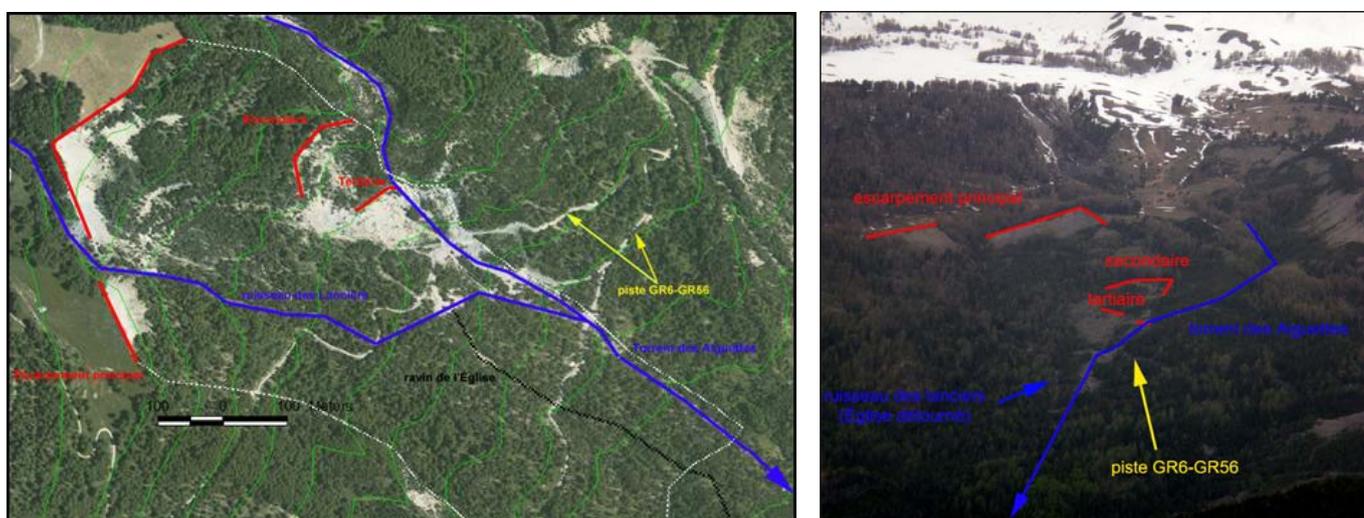
Figures 5 et 6 : Localisation du glissement des Aiguettes. Source : Utasse. M, 2009.

Pour l'analyse du glissement, il convient de procéder par un découpage subjectif de la carte en plusieurs sections afin de pouvoir distinguer les ensembles principaux et ainsi permettre une meilleure compréhension des phénomènes géomorphologiques. Par conséquent, il est nécessaire de poursuivre cette étude avec la carte des Aiguettes de 2009 à ses côtés.

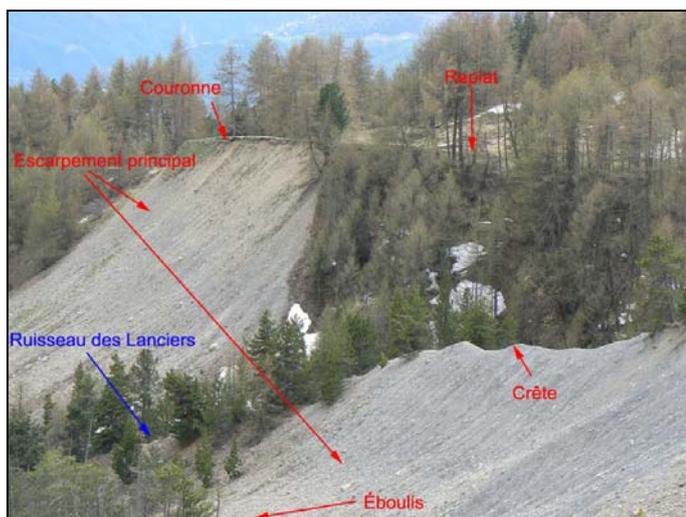
Figures 7 et 8 : Photographies des escarpements de tête du glissement des Aiguettes. Cliché : Utasse. M, 2009.

La zone d'arrachement principale crée un escarpement de près d'une quarantaine de mètres, sa surface de rupture au niveau des points 1,2 et 3 situés près de la « cabane neuve » se trouvent au niveau du replat d'un ancien glissement rotationnel localisé plus en amont et désormais inactif. Ensuite, l'escarpement est séparé en deux ensembles distincts par la traversée du ruisseau des Lanciers. Cette seconde surface de rupture se localise quant à elle le long d'une crête, aujourd'hui recouverte massivement d'éboulis morainiques et de coulées de débris dû à la présence de sources, et aux ruissellements (figure 7). Des sagnes (accumulation locale d'eau en surface) sont présentes au pied des coulées, au niveau des ruptures de pente. Enfin, l'escarpement principal change d'orientation formant un angle de près de 100°, et se prolonge le long d'un couloir d'avalanches sur environ 250m. De nombreuses fissures de traction et ruptures de pente y sont également présentes, elles morcellent le terrain en petites terrasses et soubassements, trop étroits pour être représentés sur la carte (figure 8).

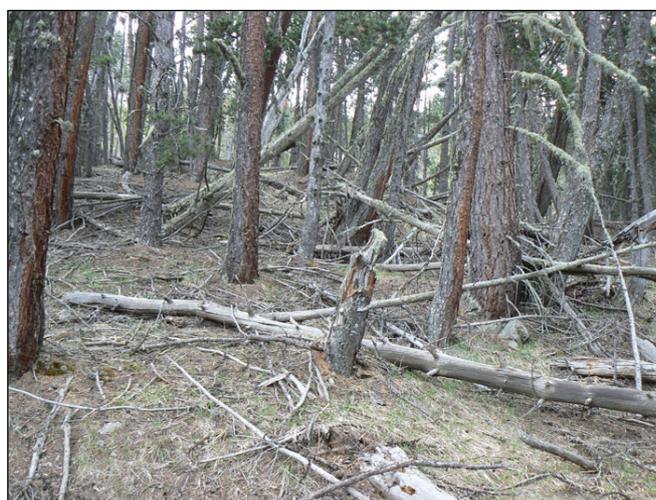
Figure 9 : Photographie prise à l'ouest du point n°10, témoignant du bossellement important et de la forêt ivre. Cliché : Utasse. M. 2009.

A l'extrémité Est du glissement, se situe un glissement local apparenté au type translationnel, causant de nombreux désordres dans la végétation. Le pied de celui-ci est constitué de nombreux bourrelets aux orientations variables, il se prolonge vers un large replat. De manière générale, toute la section 1 est soumise à des bossellements plus ou moins importants, depuis le pied des escarpements principaux, provoquant une déstabilisation progressive des résineux vers une forêt ivre. Les arbres souvent malades, meurent sur place et sont basculés, donnant un paysage atypique au relief chaotique.

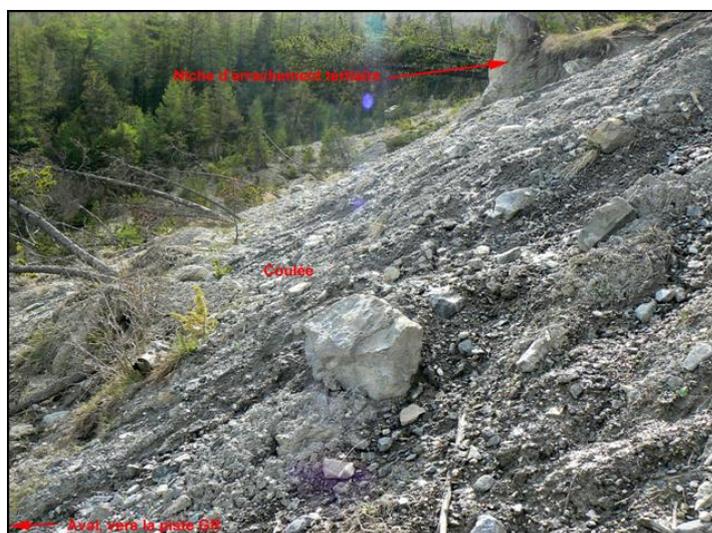
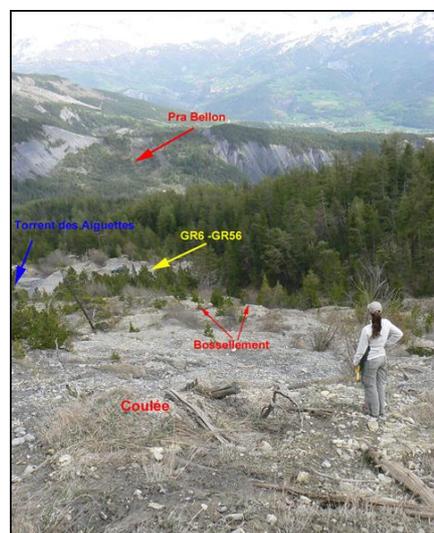
Figures 10 et 11 : Photographies de la coulée en rive droite du torrent des Aiguettes, de profil, sous l'escarpement tertiaire et en vue plongeante vers l'aval. Clichés : Moine, M, 2009.

- La **quasi inexistence de végétation** , le sol est nu, en voie de recolonisation par de petits résineux.
- **Le prolongement en coulée** , jusqu'au bord de la piste GR6-GR56.

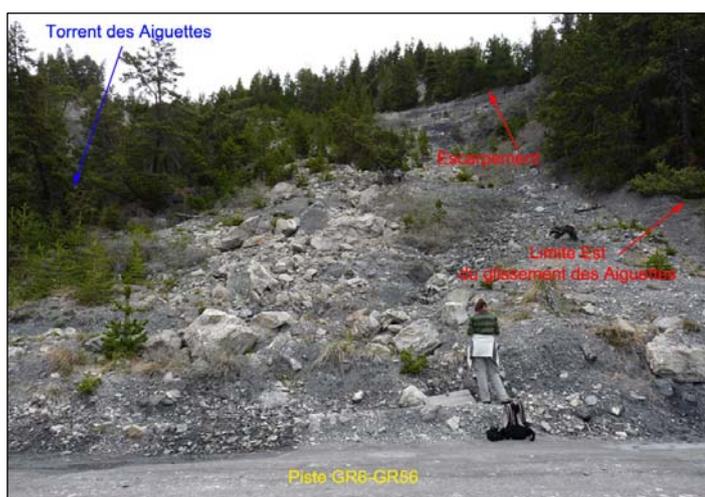
Figure 12 : Photographie du glissement en rive gauche du torrent des Aiguettes, section 2. Cliché : Moine, M, 2009.

Suite à une crête, en rive gauche du torrent des Aiguettes, au niveau de la niche d'arrachement tertiaire, le même cas de figure d'instabilité est observé. Toutefois, la taille du matériel est sensiblement différente, notamment le long du torrent, il est désormais de taille décimétrique à métrique (figure 10).

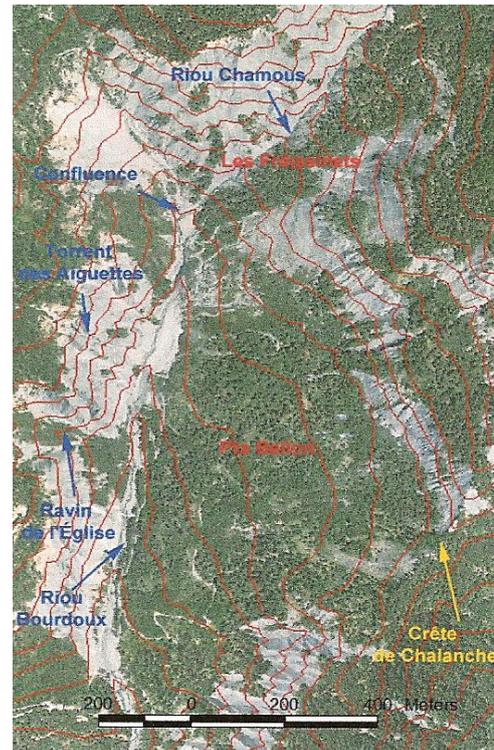
Figure 13 : Localisation du glissement de Pra Bellon et des Fraissinets. Source : Utasse, M, 2009.

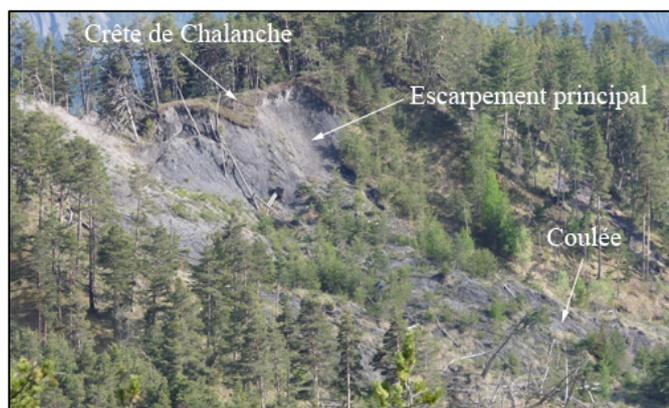
Figure 14 : Tête du glissement-coulée de la section 1. Cliché : Mathieu, A, 2009.

Ensuite, le second phénomène de déstabilisation se situe contre la crête de Chalanche, et semble avoir provoqué localement son effondrement. Il se définit par un escarpement découpé en deux ensembles joints, formant de légers arcs de cercles au niveau des couronnes avec un plan de rupture concave, suivi d'un léger replat et d'une contrepente au pied de ces mêmes escarpements. Le bossellement est important au niveau de la zone d'accumulation qui évolue en coulée.

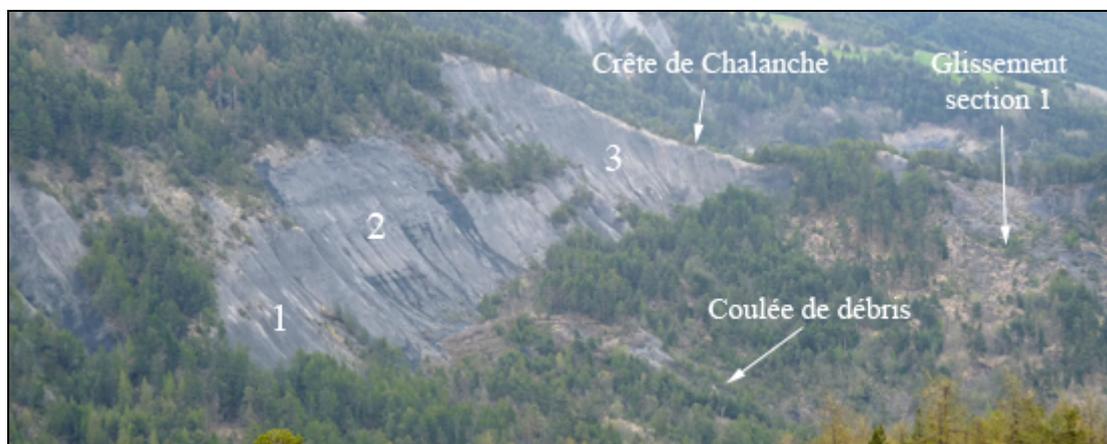
Figure 15 : Escarpements de tête de Pra Bellon, section 2. Cliché : Utasse. M, 2009.

Cette zone se localise sur la partie centrale du glissement de Pra Bellon, à sa largeur maximale. Trois escarpements importants se situent à la même altitude que les zones de ravinement au niveau de la crête de Chalanche (1620m). Leur plan de rupture se dessine en « coup de cuillère » et marquent des lignes de sources très nombreuses, créant des écoulements superficiels avec des ravineaux sur les parois. Par conséquent, la forme des escarpements s'estompe progressivement.

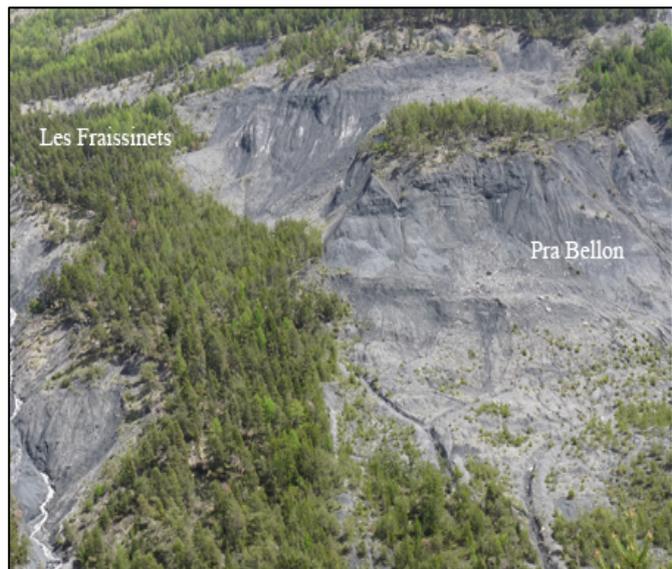
Figure 16 : Photographie générale du glissement-coulée du nord de Pra Bellon.
Cliché : Utasse, M, 2009.

Le second ensemble correspond à la plus intéressante et à la plus vaste zone d'instabilité de cette étude, surnommée A pour mieux l'identifier. Il s'agit également de la plus complexe. La niche d'arrachement principale se dessine sur près de 80m de largeur à 1660m d'altitude. Le plan de rupture est concave avec une hauteur d'environ 40m, d'orientation Ouest. Outre la présence de nombreux débris au bas de l'escarpement, la couronne en partie centrale est légèrement reculée et laisse apparaître à son pied une importante accumulation de blocs frais identifiés comme étant des blocs de marnes noires, de calcaire, de schiste et un peu de calcite. Ils sont englobés dans une matrice argileuse et semblent se disloquer et s'altérer en progressant vers l'aval.

Vers 1590m d'altitude, le glissement marque une importante rupture de pente identifiée comme la limite d'ablation, du fait qu'ensuite la morphologie du glissement tend vers une déformation progressive en coulée. Celle-ci semble évoluer non pas habituellement sous forme de langue, mais en spatule couvrant une grande superficie, et déviant vers le Sud-ouest, selon l'angle de la pente jusqu'à atteindre le torrent du Riou-Bourdoux. A son point le plus éloigné, la coulée mesure près de 300m de long.

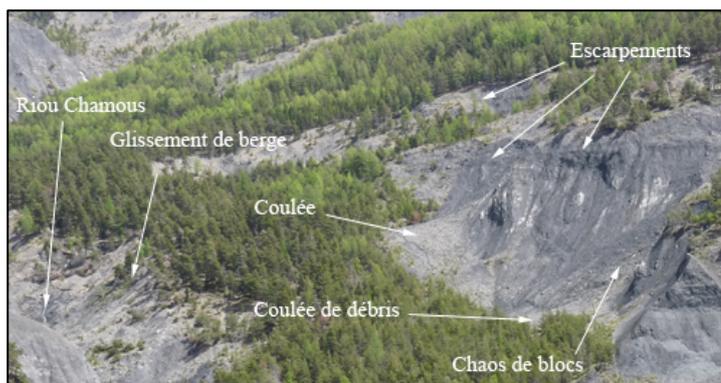
Figure 17 : Photographie générale du glissement des Fraissinets.
Cliché : Utasse, M, 2009.

Cette section englobe le glissement des Fraissinets, d'orientation Nord-est Sud-ouest pour 400m de long, il fait face au torrent du Riou Chamous. Aux plus hautes altitudes, le glissement se caractérise par une série de zones de décrochements sous forme de banquettes, pour ensuite aboutir sur un escarpement principal avec un plan de rupture concave et très encaissé, celui-ci présente de nombreuses sources créant des chenaux d'écoulement préférentiel. Au pied de cet escarpement, se forme un importante contrepente, donnant lieu à la limite de la zone d'ablation, pour ensuite former une zone d'accumulation convexe légèrement bosselée. Cette forme représente ainsi un obstacle pour les écoulements superficiels, qui s'évacuent par conséquent sur le côté ouest au point n°15. Ce type de ruissellement entraîne à sa suite les matériaux mobilisés par le glissement, conduisant à la formation d'une coulée dont l'axe d'écoulement est perpendiculaire à celui de la pente générale.

Cette coulée rejoint le second ensemble des Fraissinets, caractérisé par une accumulation de blocs frais, d'arbres morts et de débris (au dessus du point n°4) au pied d'un escarpement partiellement détruit, situé lui-même sur le flanc droit d'un autre glissement qualifié d'ancien par les sources bibliographiques. Il figure donc sur la carte uniquement pour son interrelation avec les phénomènes représentés.

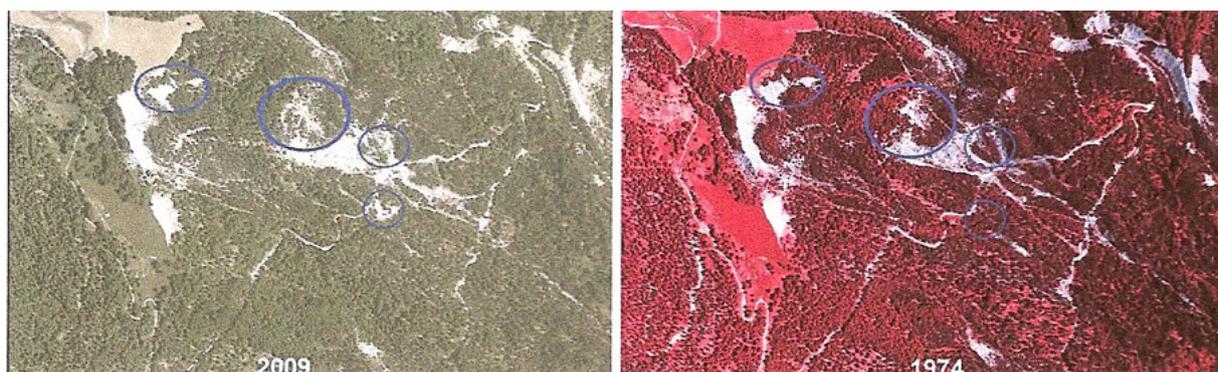
Figure 18 : Vision diachronique et localisation des principales évolutions entre les photographies aériennes de 2009 et 1974 du secteur des Aiguettes. Source : Utasse, M, 2009.

La première se situe sur la couronne de l'escarpement principal à l'est du point n°6. Le recul de la niche d'arrachement est moins prononcé, les fissures de traction et les soubassements sont moins nombreux. Ainsi, **un recul de la tête de glissement de près de 10m est observé en 35 ans.**

La seconde modification se situe au niveau du glissement-coulée des Aiguettes (*section 2*). Le même constat est observé pour l'escarpement secondaire qui paraît moins érodé en 1974. Ensuite la niche d'arrachement tertiaire s'avère moins marquée, tout comme l'escarpement latéral ouest qui est moins reculé et moins prononcé aussi bien en hauteur qu'en longueur. La seconde partie du glissement-coulée en rive gauche du torrent est également plus étroite, l'escarpement paraît avoir connu un recul de près de 8m durant le laps de temps écoulé entre les deux photographies aériennes. A noter que la végétation apparaît plus abondante en 1974, et que certains ouvrages anthropiques ne sont pas encore réalisés. **En 35 ans, il semblerait donc que le glissement-coulée des Aiguettes a connu une certaine activité.** Les modifications principales ci-dessous (figure n°18).

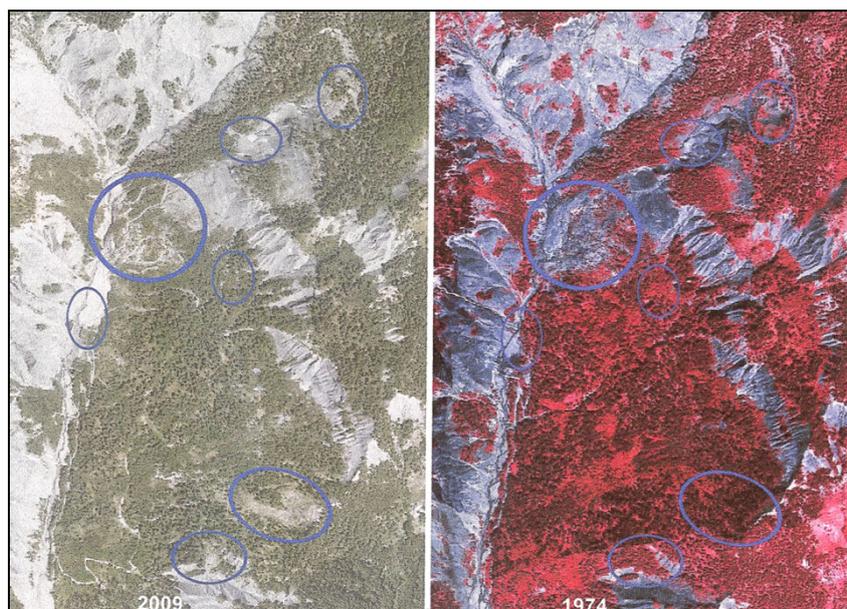
Figure 19 : Vision diachronique et localisation des principales évolutions entre les photographies aériennes de 2009 et 1974 des secteurs de Pra Bellon et des Fraissinets. Source : Utasse. M, 2009.

Ainsi, il semblerait que **les secteurs de Pra Bellon et des Fraissinets connaissent une certaine reprise d'activité entre 1974 et 2009, sauf exception pour le grand glissement-coulée A de Pra Bellon, qui lui paraît s'être quelque peu stabilisé en 35 ans**. Les principales modifications sont illustrées en figure n°19.

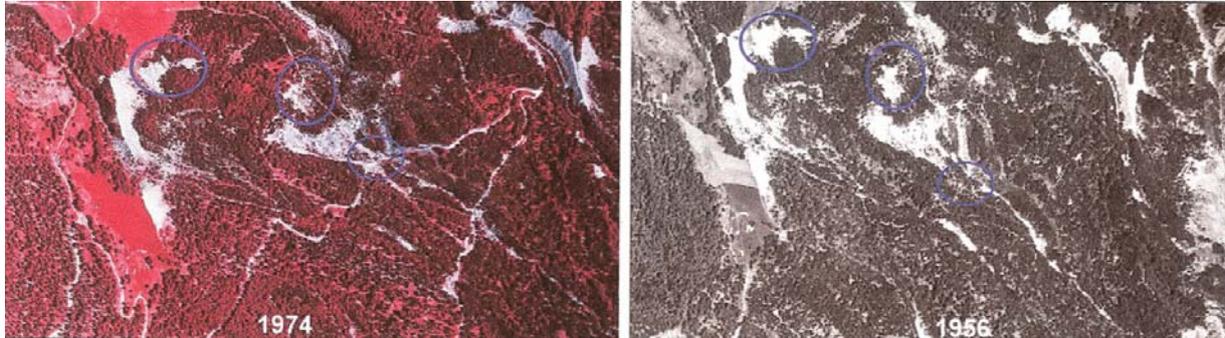
Figure 20 : Vision diachronique et localisation des principales évolutions entre les photographies aériennes de 1974 et 1956 du secteur des Aiguettes. Source : Utasse, M, 2009.

Il semblerait de manière générale que le secteur d'instabilité des Aiguettes connaît une activité plus élevée en 1956 que durant 1974 et 2009, outre certaines zones localement. Les principaux changements sont illustrés sur la figure n°20.

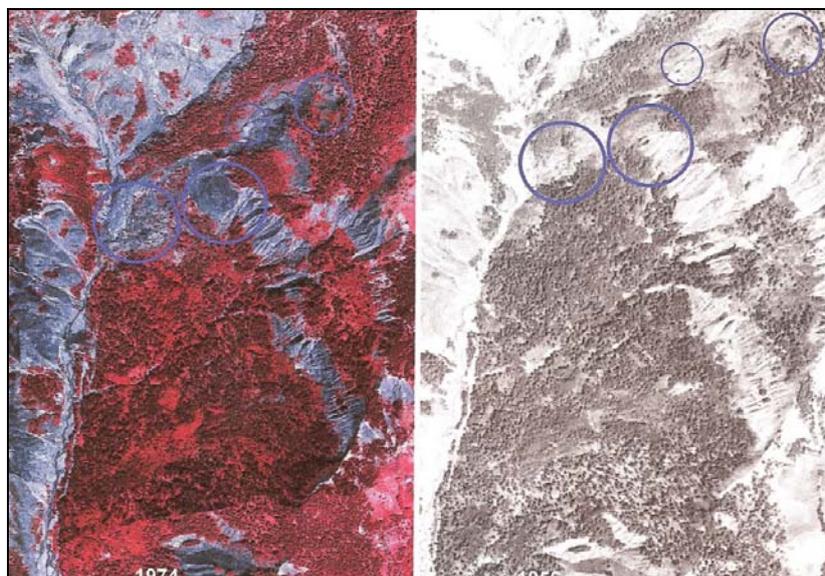
Figure 21 : Vision diachronique et localisation des principales évolutions entre les photographies aériennes de 1974 et 1956 des secteurs de Pra Bellon et des Fraissinets. Source : Utasse. M, 2009.

Il semblerait donc que les secteurs de Pra Bellon et des Fraissinets connaissent globalement un accroissement constant de leur activité entre 1956 et 2009. Les zones instables analysées sur le terrain, correspondant à celles observées grâce à la diachronie.

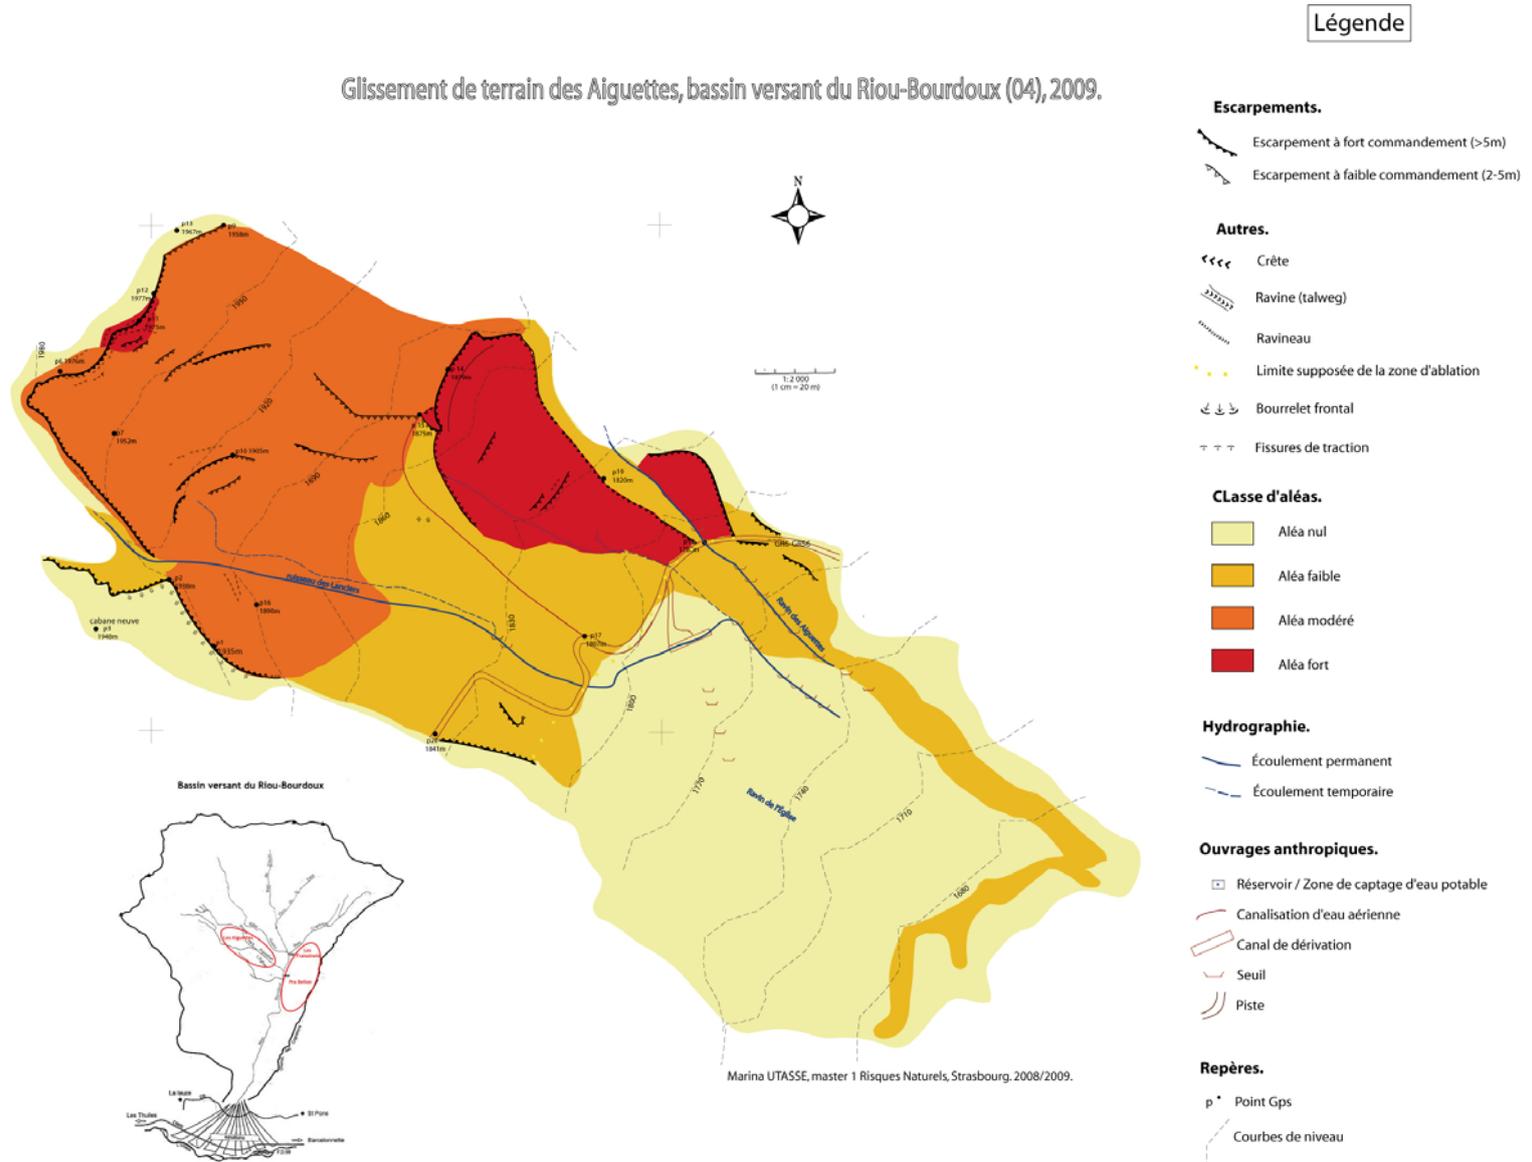
Figure 23 : Carte d'aléa du glissement de terrain des Aiguettes. Source : Utasse. M, 2009

<i>Degré d'aléa</i>	<i>Définition</i>
<i>A1 : Aléa nul</i>	Aucune possibilité de déclenchement et/ou de réactivation. Les conditions environnementales locales contribuent à renforcer la stabilité des terrains.
<i>A2 : Aléa faible</i>	Possibilité faible de déclenchement et/ou de réactivation. Les conditions environnementales locales sont faiblement favorables au déclenchement et/ou réactivation de mouvements de terrain. Un forçage des facteurs déclenchants pouvant conduire vers la déstabilisation.

<p>A3 : <i>Aléa modéré</i></p>	<p>Possibilité modérée de déclenchement et/ou de réactivation. Les conditions environnementales locales sont favorables au déclenchement et/ou réactivation de mouvements de terrain. La zone est déjà instable, et peut se dégrader davantage.</p>
<p>A4 : <i>Aléa fort</i></p>	<p>Possibilité forte de déclenchement et/ou de réactivation. Les conditions environnementales locales sont très favorables au déclenchement et/ou réactivation de mouvements de terrain. La zone est déjà très instable et fortement dégradée.</p>

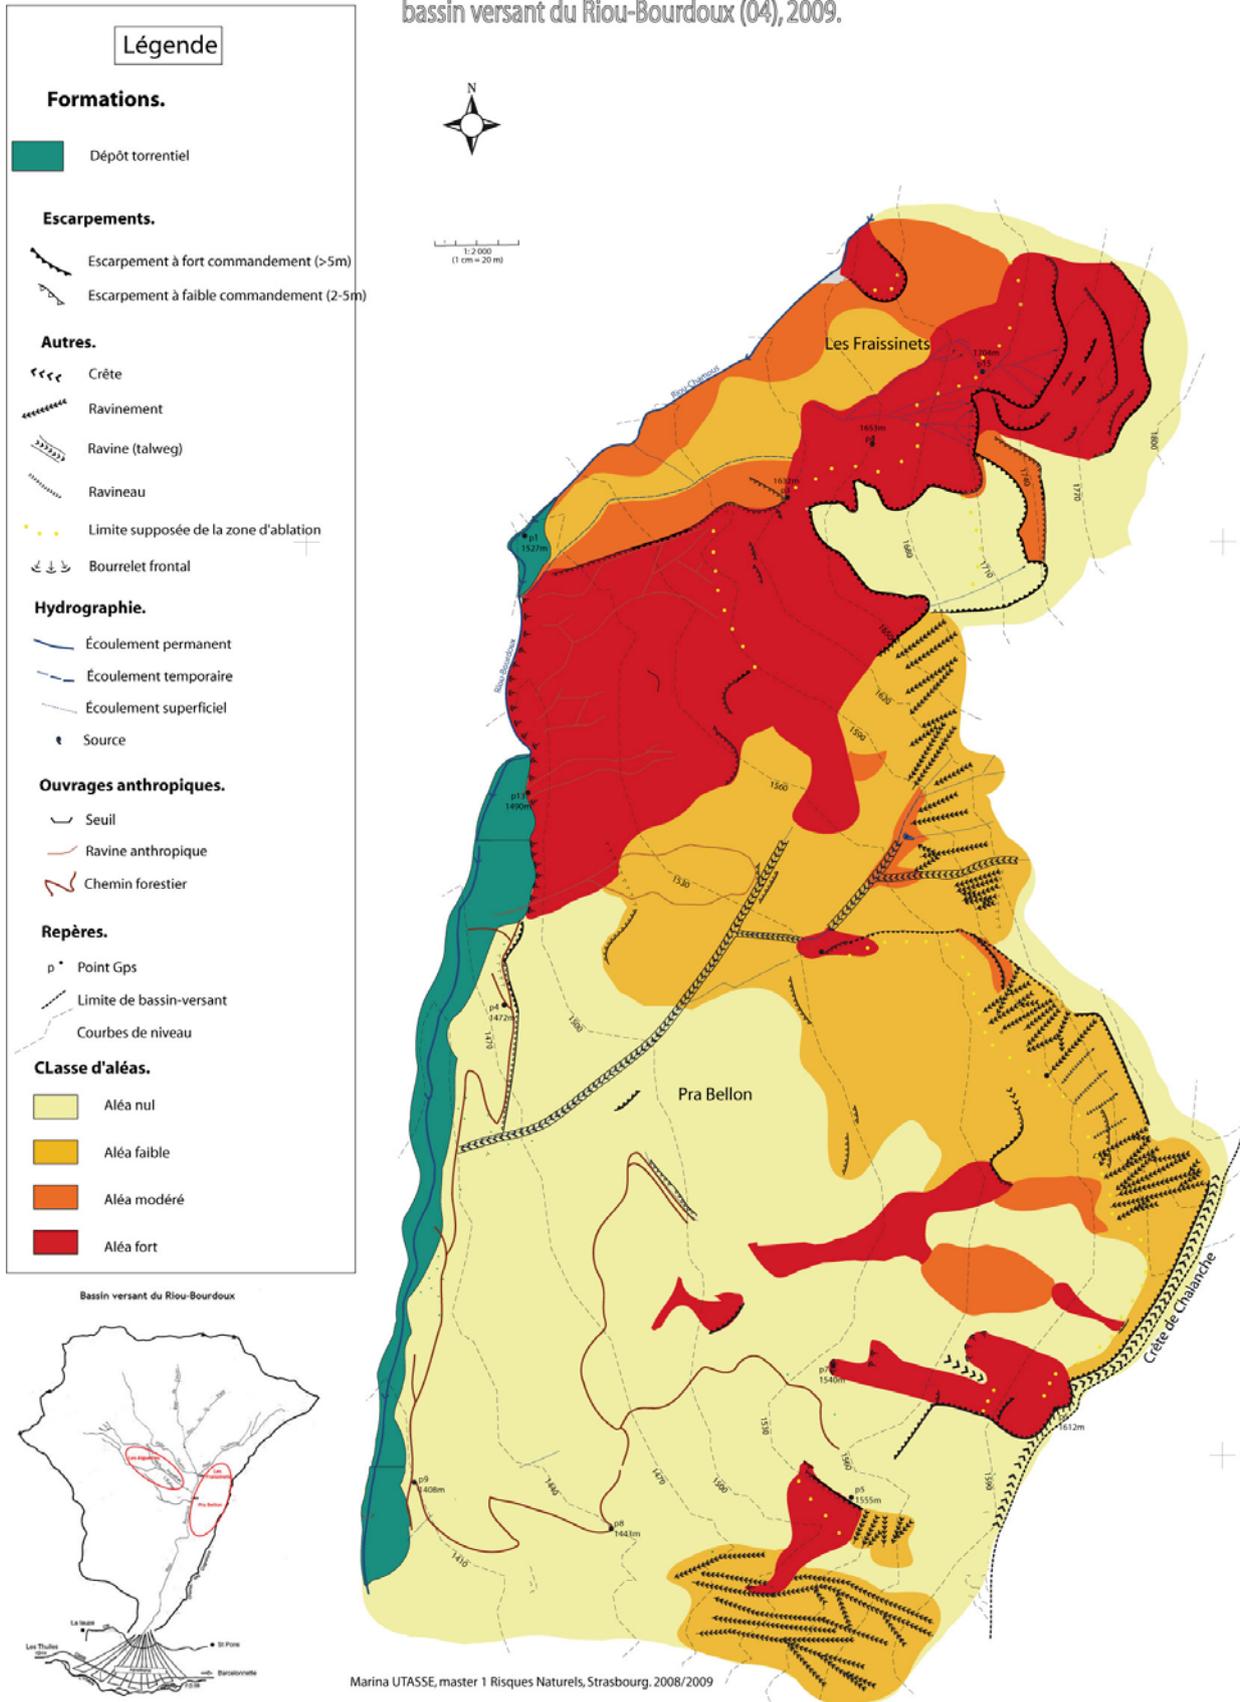
Figure 24 : Carte d'aléa des glissements de Pra Bellon et des Fraissinets. Source : Utasse. M, 2009.

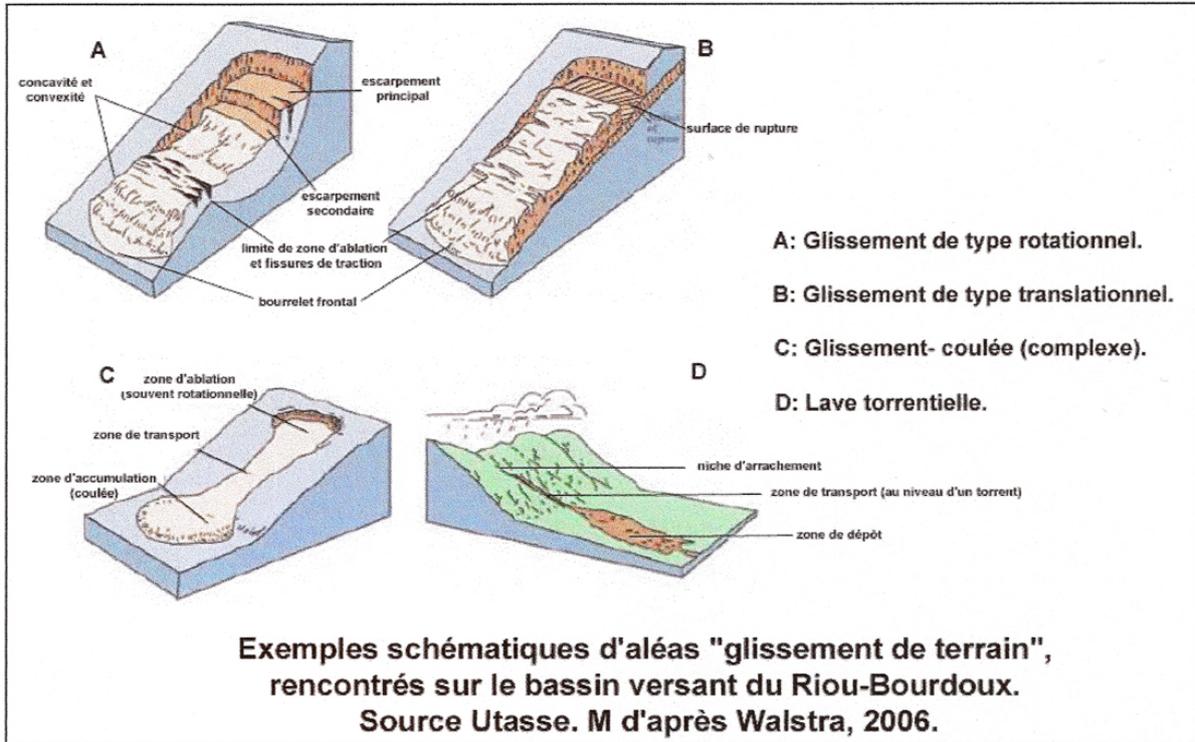
Annexe 2 : Exemples schématiques d'aléas 'glissement de terrain' rencontrés sur le bassin versant du Riou-Bourdox.

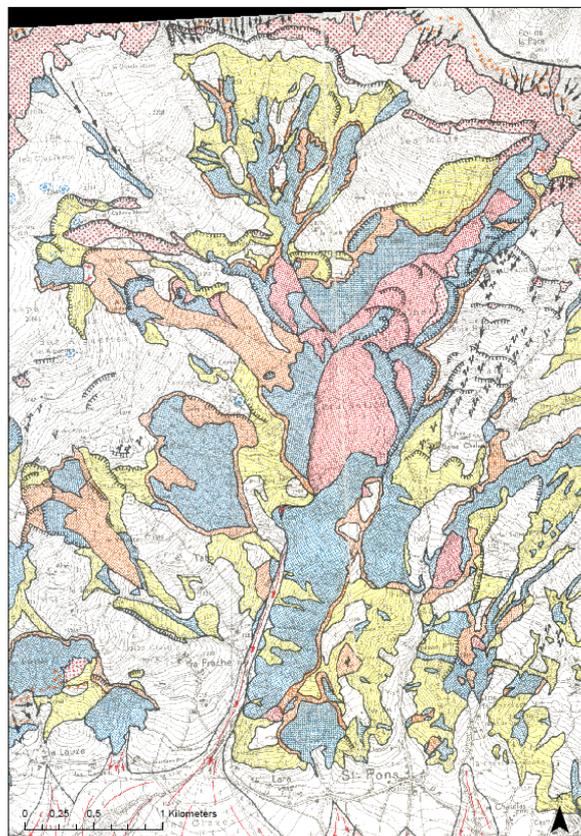
Annexe 3 : Extrait de la carte ZERMOS de Barcelonnette, et des sites cartographiés.

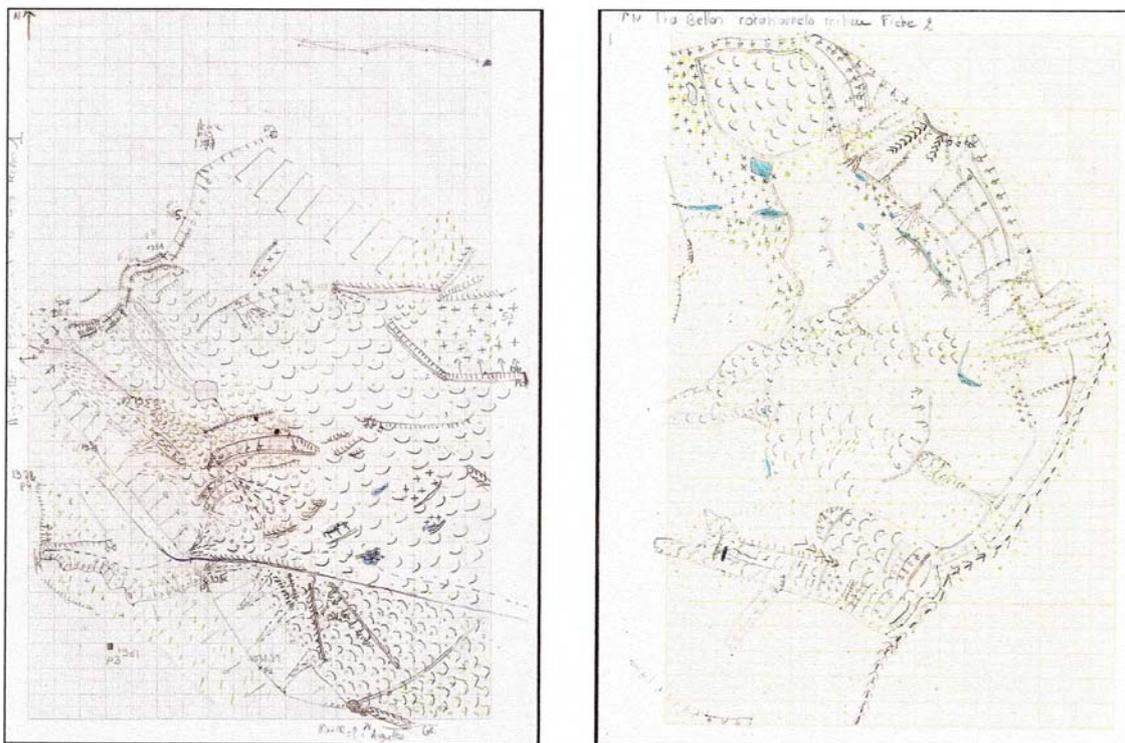
Annexe 4 : Exemples de croquis réalisés lors du levé de terrain.
